# INFORME TÉCNICO

ESTADO DEL PREDIO:	OBRA EN CONSTRUCCIÓN ACTIVA:	X	OBRA EN CONSTRUCCIÓN INACTIVA:	----	NO. INFORME TÉCNICO	2-GDT 202303- 00016819				
	OBRA TERMINADA:	----	EDIFICACION PREEXISTENTE:	----						
DIRECCIÓN:	Casa 4		BARRIO:	Llanitos						
PROPIETARIO, POSEEDOR, TENEDOR Y/O QUIEN ATENDIO LA VISITA.	Paola Prieto		No. PREDIAL:	68001010407490085						
ÁREA PRESUNTA INFRACCION:	ESPACIO PÚBLICO:	-----	ESTRATO	2						
	EDIFICABILIDAD:	55.00 m2								
	PERFIL VIAL:	-----								
VISITA:	SI	X	NO	FECHA DE VISITA:	DÍA:	01	MES:	03	AÑO:	2023

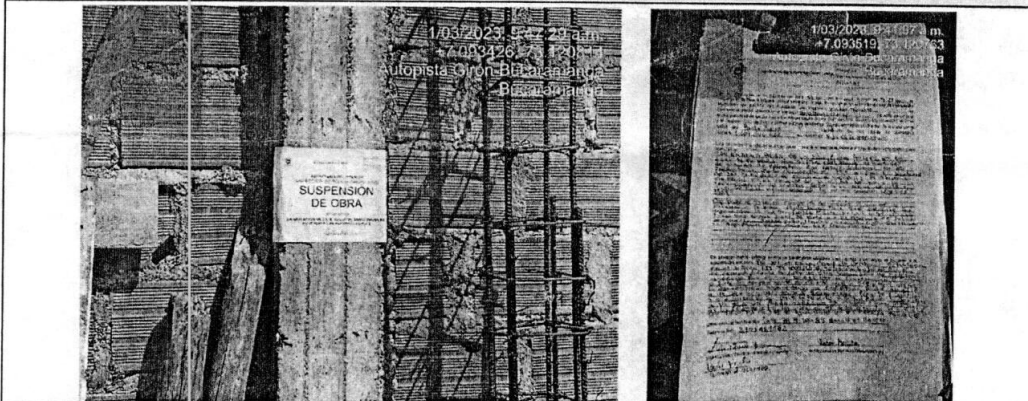
Observaciones: Acta de suspensión y sello de obra del predio inspeccionado

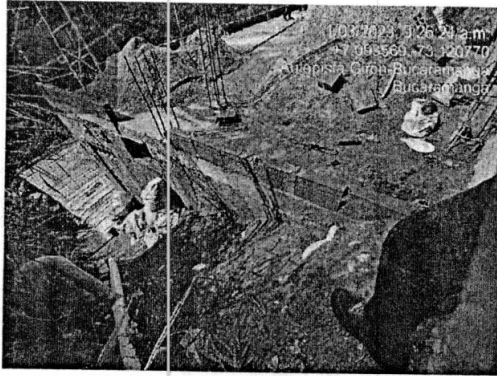
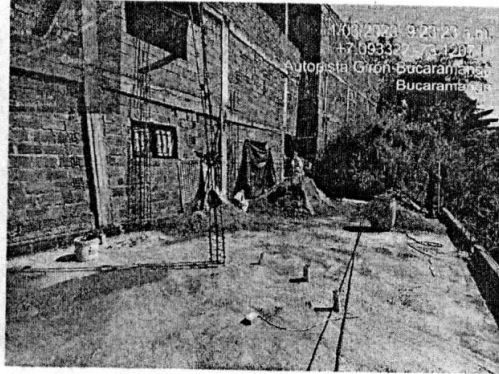
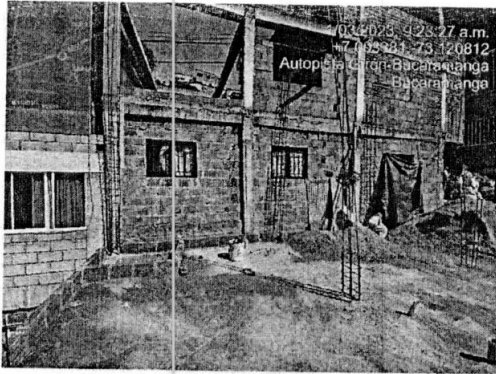
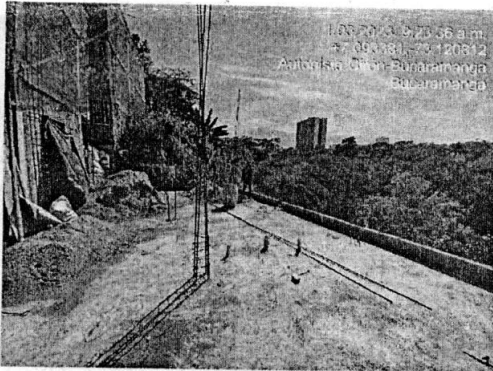
- Se observa un predio con una edificación de 1 piso y una terraza, en la cual se realizan actividades de construcción.
- Se evidencia el armado de estructura en hierro para columnas en concreto.
- Se observa el acopio de arena en el predio.
- Ante la solicitud no se presentaron los planos y licencia de construcción, para verificar la legalidad de la construcción.
- No se encuentra publicada la valla informativa.
- La construcción antes descrita se lleva a cabo dentro del globo de mayor extensión con número predial 68001010407490085, sobre el cual se desarrolla el barrio Llanitos

Observaciones: Fachada del predio inspeccionado
