Asunto: Concepto técnico estructural Salón Social barrio Rincón de la Paz

Cordial saludo,
Presento informe de visita y concepto técnico del salón comunitario del barrio Rincón de la Paz.
Fecha de visita 02 de marzo de 2021

Analizar la vulnerabilidad estructural del salón comunitario del Barrio Rincón de La Paz.

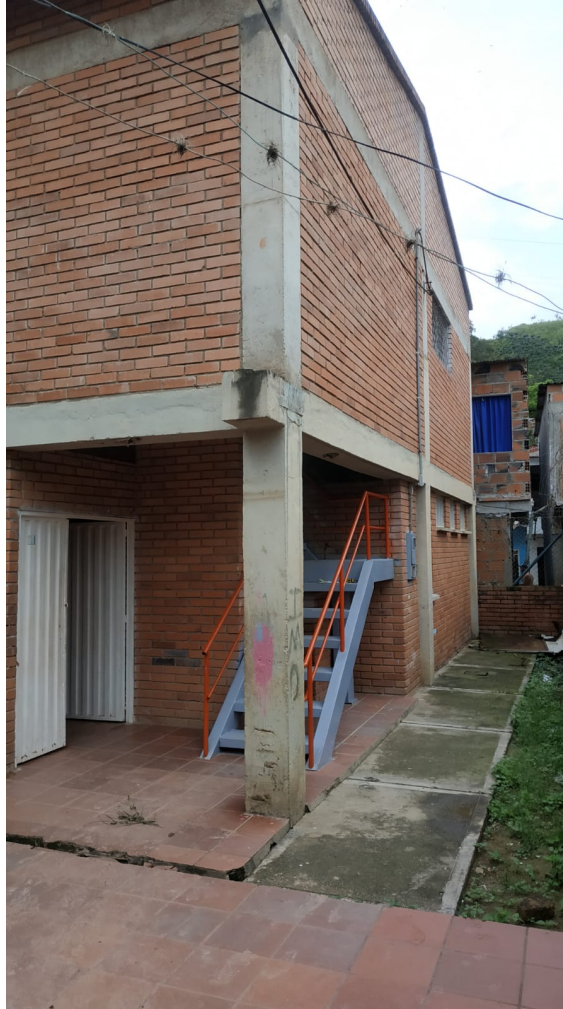
Foto 1: Fachada de salón Rincón de La Paz

En la foto 1 se observan los elementos que conforman el sistema de pórticos. En la vista se pudo evidenciar la existencia de columnas y vigas de 30x30 de concreto reforzado.

Para el sistema estructural de pórticos en concreto reforzado no hay límite de altura, actualmente se encuentran 2 pisos.

La edificación presenta una configuración regular en planta y en altura, es decir, no presenta irregularidades que puedan afectar su comportamiento ante cargas dinámicas producidas por efectos sísmicos

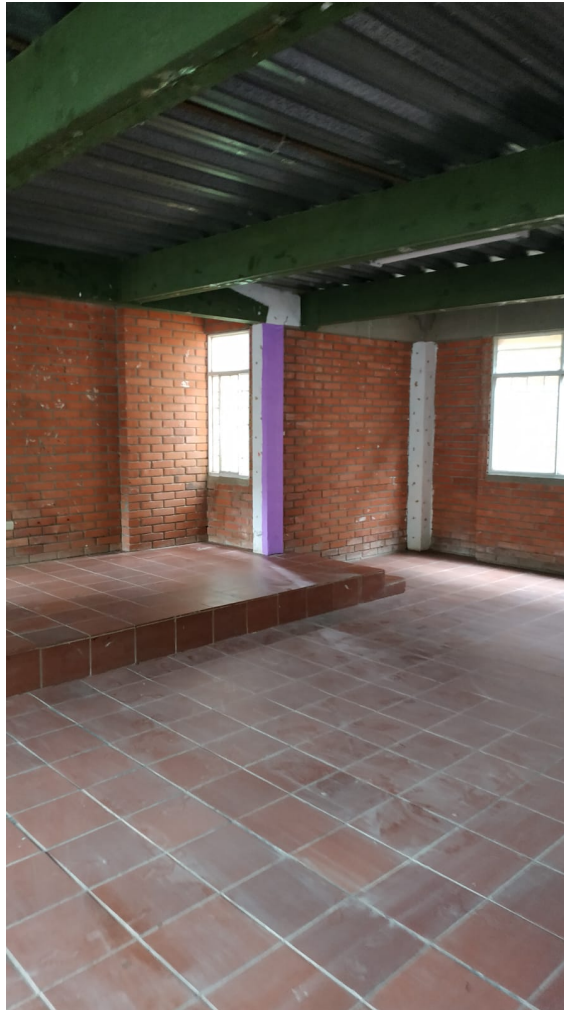
Foto 2: Interior piso 1 salón Rincón de La Paz

En la foto 2 se observa el sistema de entrepiso del salón, conformado por perfiles metálicos sobre los cuales se apoya una placa maciza de concreto con lamina colaborante de acero.

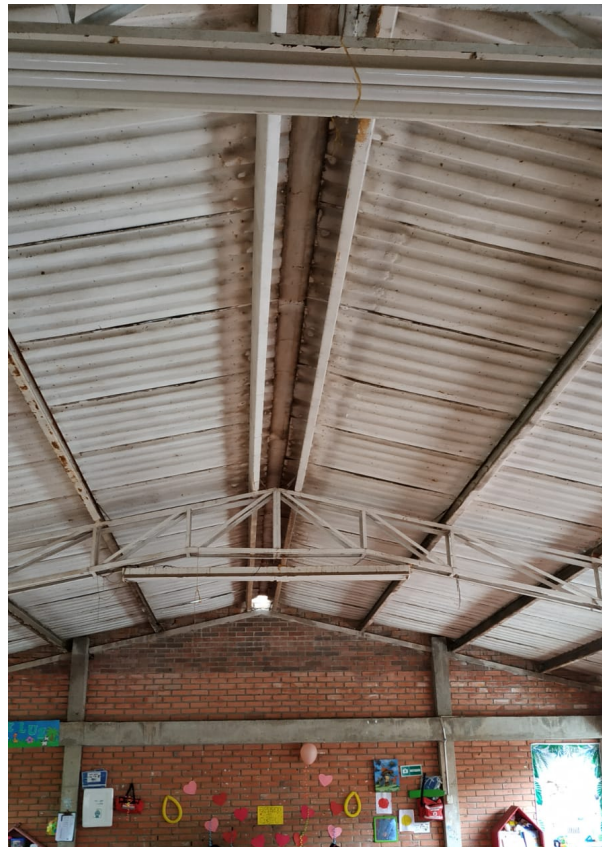
Foto 3: Interior piso 2 salón Rincón de La Paz

En la foto 3 se observa la estructura de cubierta del salón, conformado por elementos metálicos, cerchas y perfiles tubulares sobre los cuales se apoyan tejas livianas.
