INFORME TÉCNICO	Código: F-GDI-5000-238,37-004
	Versión: 2.0
	Página 1 de 4

1. **FECHA:** JUNIO 7 DE 2022

El siguiente documento tiene como finalidad emitir concepto técnico sobre posible intervención al talud que se encuentra en la calle 96 en el barrio Conquistadores

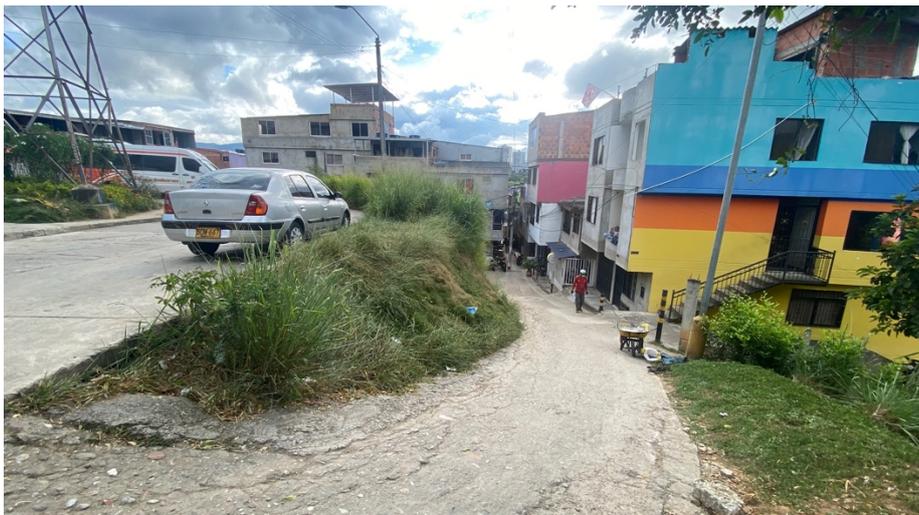
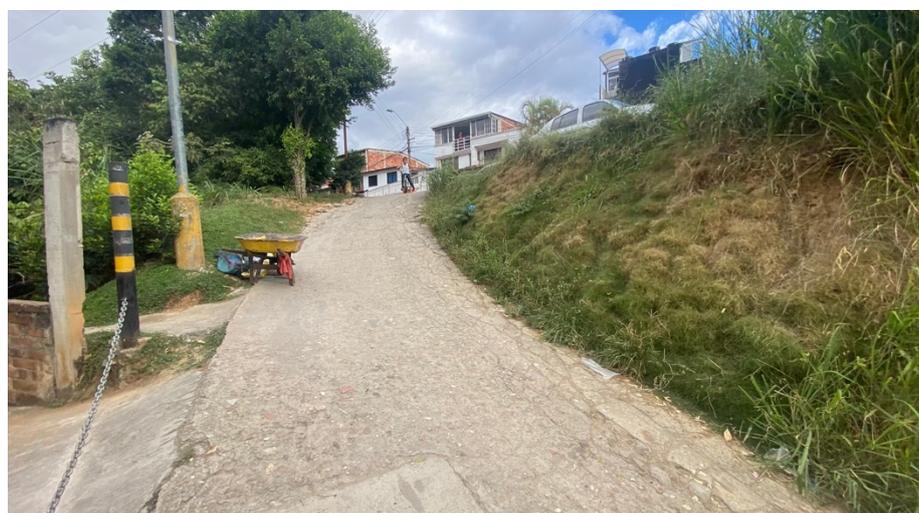
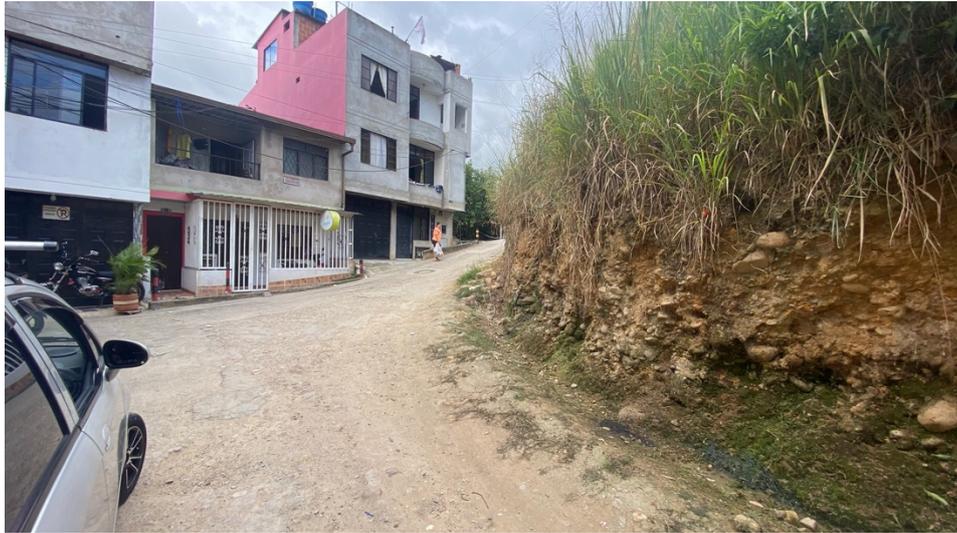
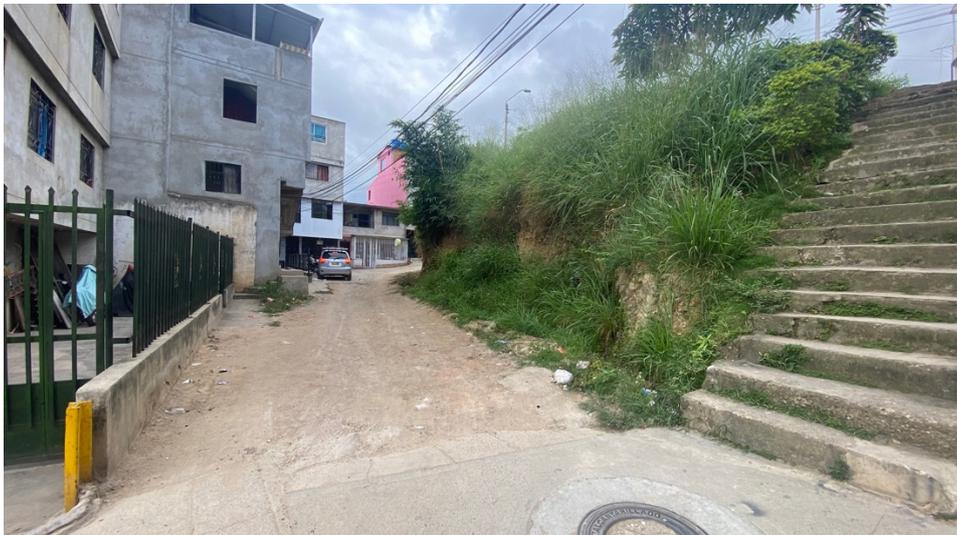
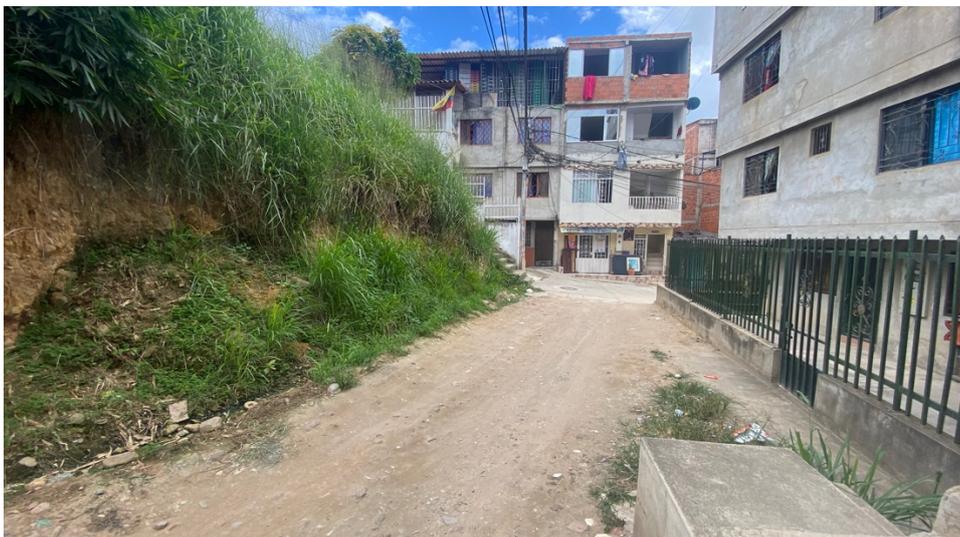
5. REGISTRO FOTOGRÁFICO

Por lo anterior, con respecto a lo que se evidencia, se hace necesario realizar los estudios geotécnicos para evaluar las condiciones del talud, ya que sobre la corona se encuentra adyacente a una vía vehicular del barrio de constante tránsito.

De acuerdo a lo que se evidenció, se requieren realizar los estudio getécnicos al talud para evaluar las condiciones para que sea intervenido y poder realizar la construcción de la malla vial de acuerdo al perfil vial, normas urbanísticas y obras complementarias.
