## CONCEPTO TÉCNICO

### PROYECTO BARRIO SAN GERARDO- COMUNA 8 PRESUPUESTOS PARTICIPATIVOS VIGENCIA 2022

#### BARRIO SAN GERARDO

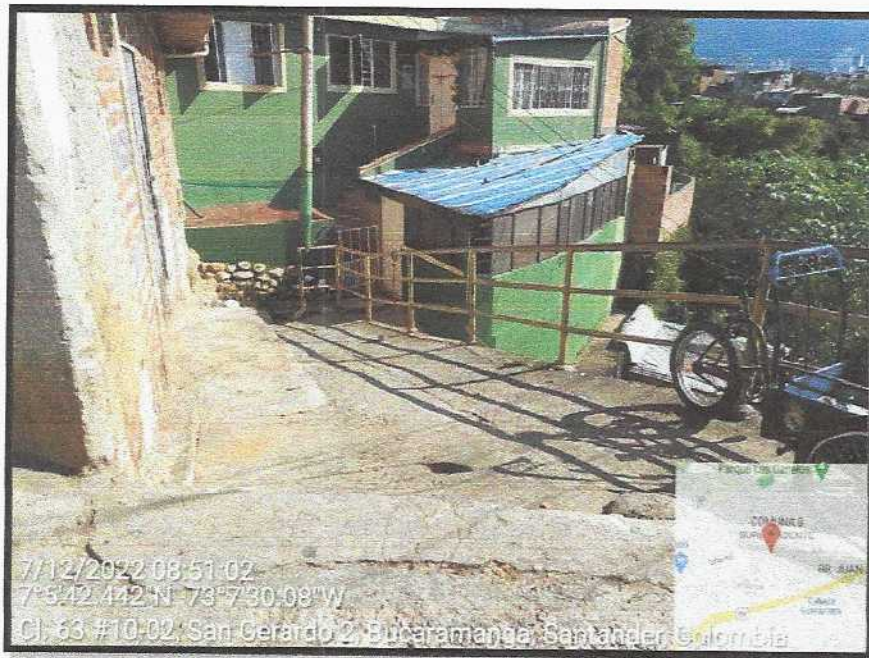
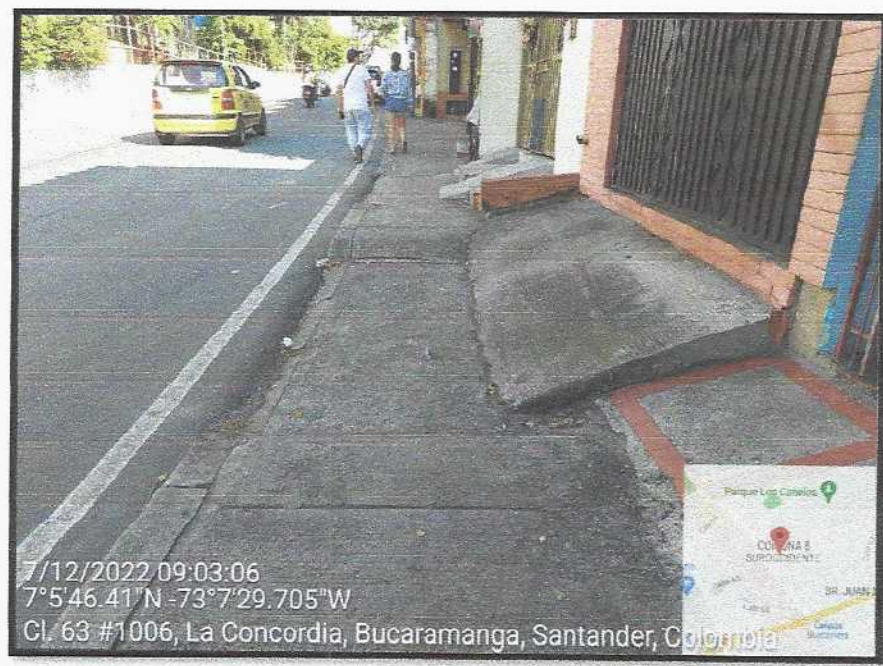
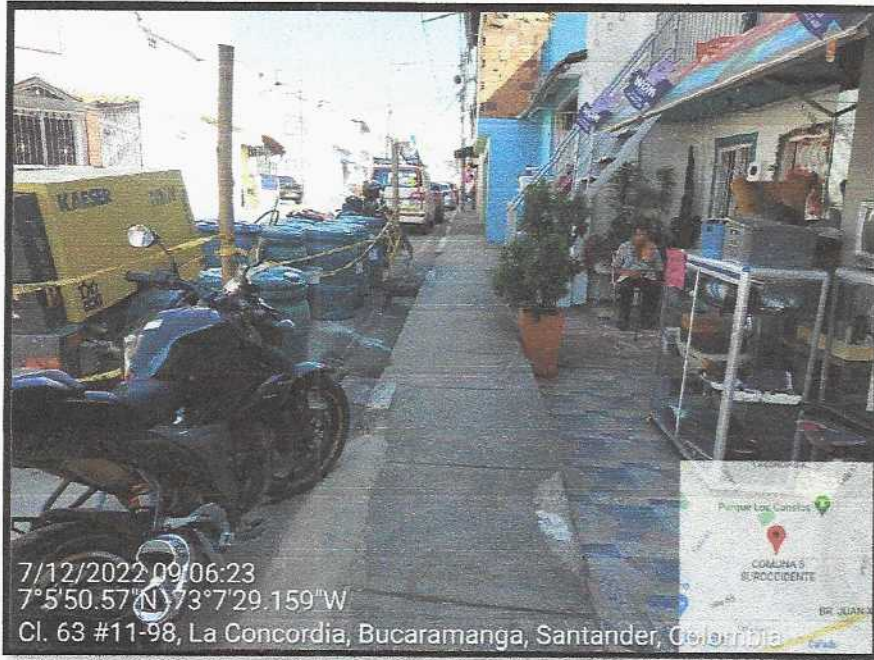
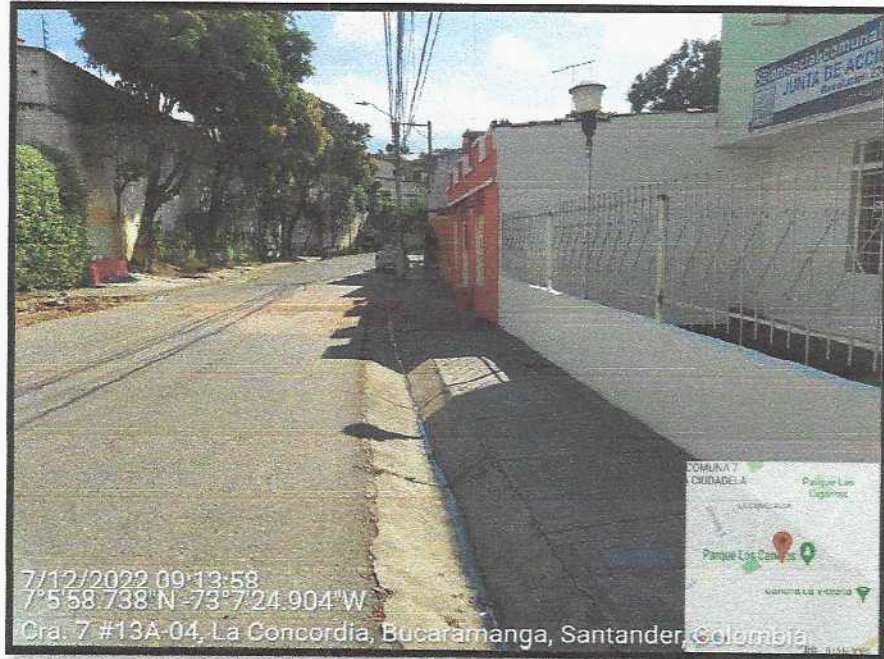
### 4.REGISTRO FOTOGRÁFICO

- Se observó, unos tramos de la franja peatonal que existen obstáculos que pueden ocasionar accidentes, sin permitir la libre y adecuada circulación del transeúnte como son las jardineras, rampas, bordillos, escaleras y desniveles

- En términos generales los andenes existentes cuentan con tramos en buen estado, pero amerita la intervención ya que no hay paso para discapacitados como rampas con las pendientes transitables, ni señalización para los invidentes del sector.

Vista General del sector

- Los perfiles viales oficiales del sector establecidos en el POT, las especificaciones y materiales establecidos en el Manual para el Diseño y Construcción del Espacio Público de Bucaramanga, MEPB y demás Normas Vigentes, que se deban consultar en el momento del diseño y posterior ejecución.
