## CONCEPTO TÉCNICO

### PROYECTO SECTOR LAURELES- COMUNA 8 PRESUPUESTOS PARTICIPATIVOS VIGENCIA 2022

- Mejoramiento de peatonales, escaleras y pasamanos en algunos sectores del sector de Laureles, Municipio de Bucaramanga

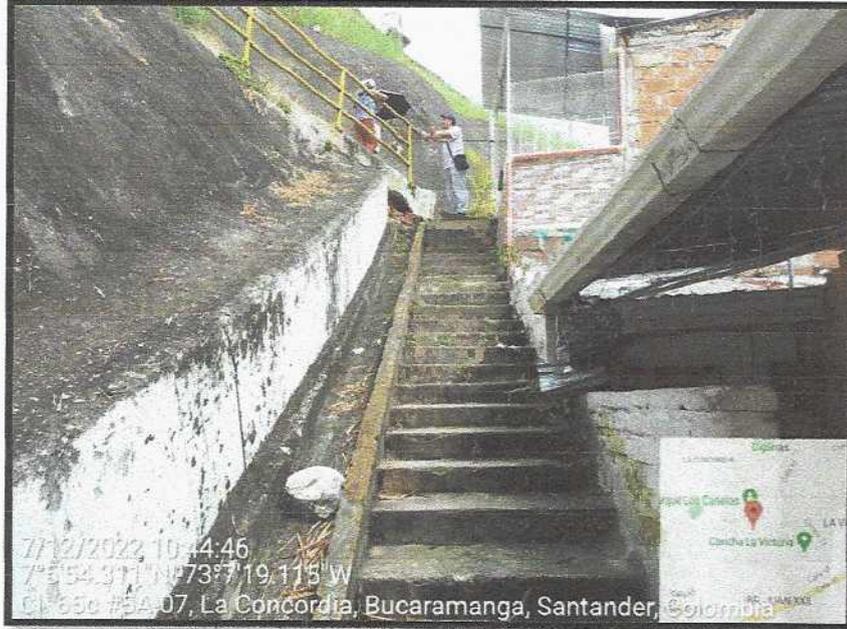
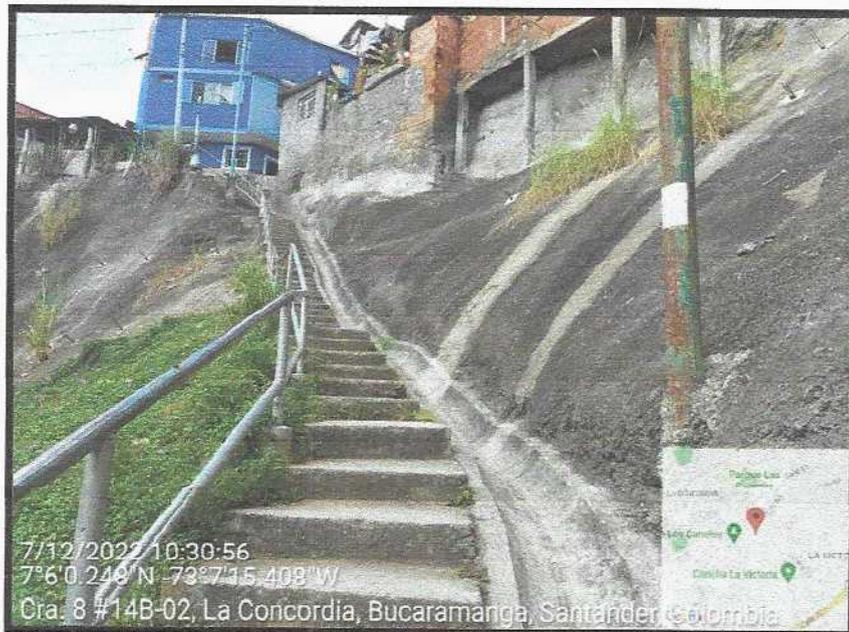
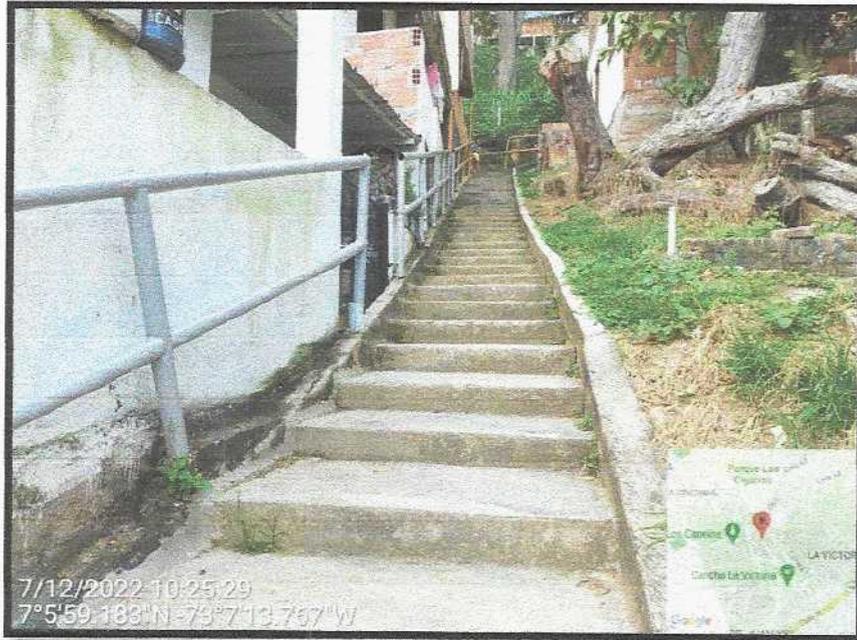
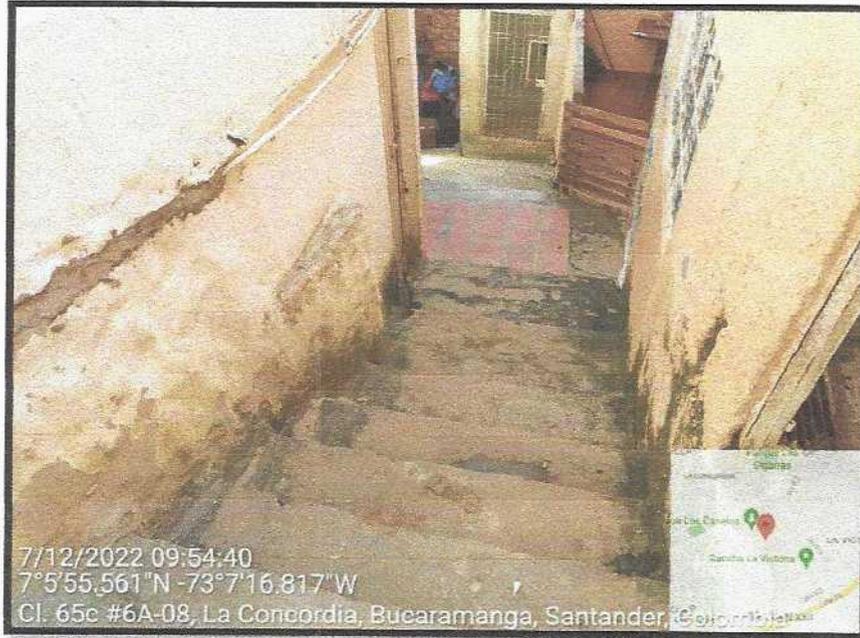
- En el momento de la visita se observó que las escaleras, los andenes y pasamanos solicitados se encuentran afectados por el uso normal de los transeúntes, ya que es la única manera de ingresar al interior del sector de Laureles

- Algunos tramos se encuentran fracturados y en algunos casos el agua se estanca ocasionando dificultad al utilizar dicha infraestructura existente.
- Se evidenció que la mayoría de los pasamanos existentes se encuentran en estado de corrosión y en otros tramos hace falta instalarlos para facilitar el paso.

- En el momento de la visita se observan algunos taludes con apariencia húmeda, desprotegidos de cobertura vegetal lo que en algún momento puede producir movimientos del suelo colindante.

Vista General del sector

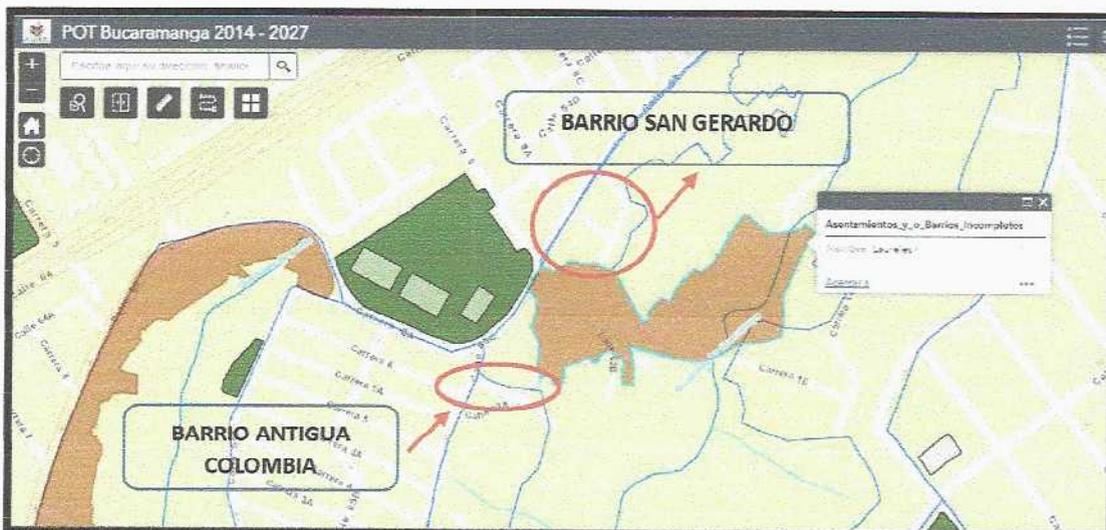
En el proceso de la revisión técnica se evidenció que algunas de las peatonales solicitadas para mejoramiento del sector de Laureles, se encuentran formando parte del Barrio San Gerardo I, como son las Carreras 14c con Calle 63 y 63E y otras del barrio Antigua Colombia en la Calle 65c con Carrera 5ª

*Se ilustra los límites de Laureles y lo solicitado para mejoramiento fuera de esos límites*

Adicionalmente, se observa, que algunos tramos solicitados para mejoramiento hacen parte del Barrio San Gerardo I, es decir exceden los límites del Barrio o sector escogido por los ediles de la Comuna 8 en este caso Laureles, soportado mediante ACUERDO DE COMUNA con sus respectivas firmas.
