CONCEPTO TÉCNICO

PROYECTO SECTOR 2 DE PANTANOS - COMUNA 5 PRESUPUESTOS PARTICIPATIVOS VIGENCIA 2022

- Mejoramiento de peatonales, escaleras y pasamanos en algunos sectores de Pantanos 2, Municipio de Bucaramanga

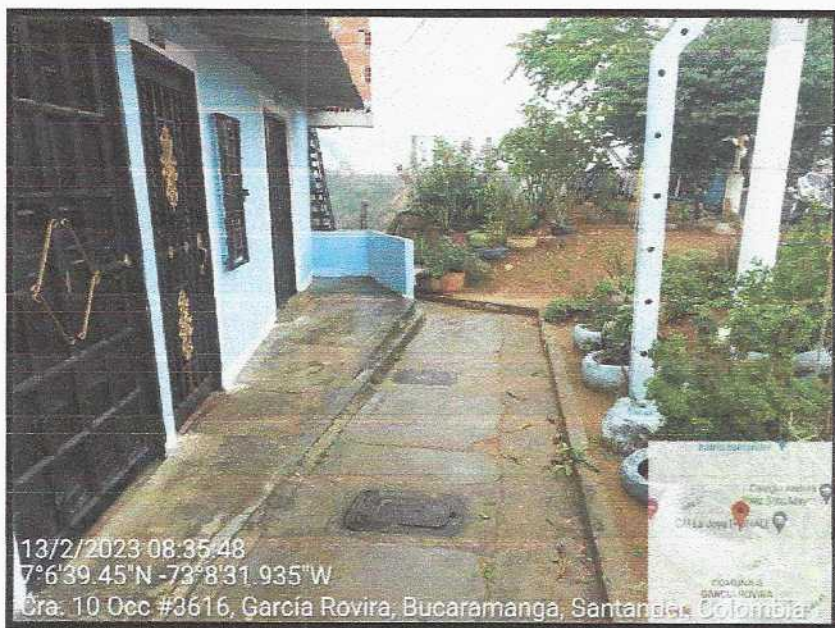
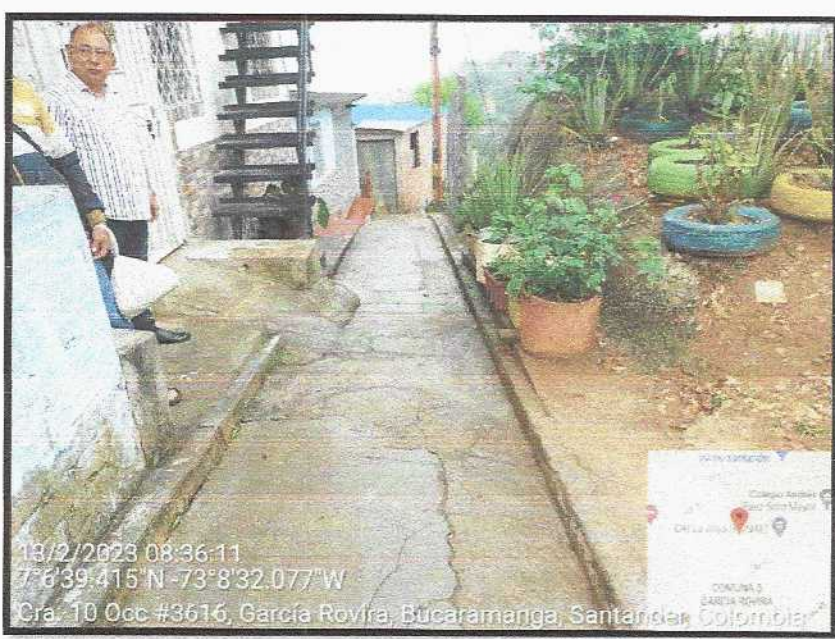
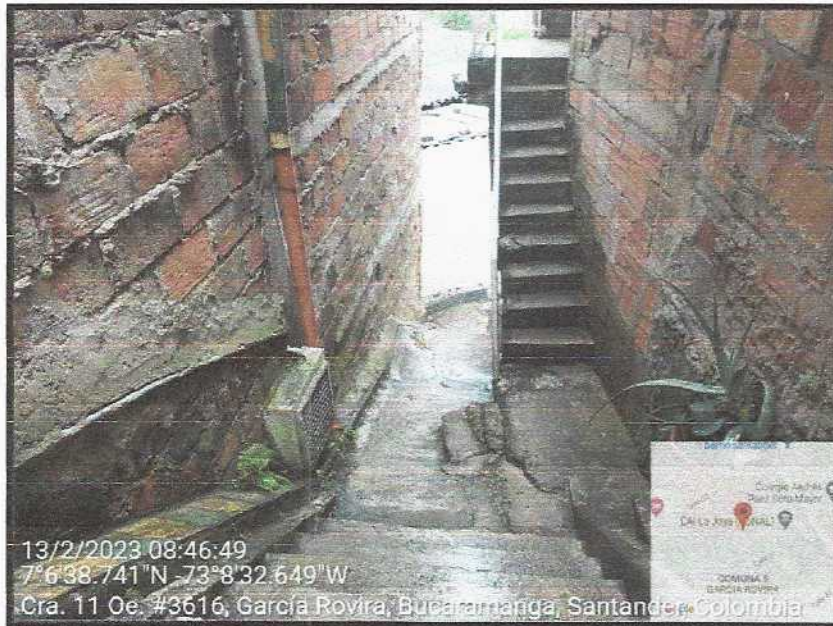
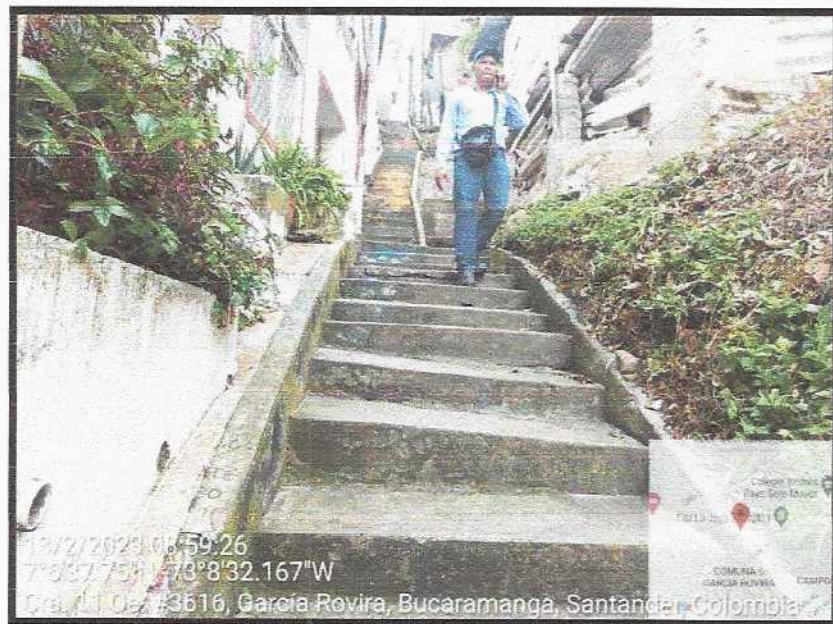
SECTOR 2 DE PANTANOS

- En visita técnica se observó que las escaleras, los andenes y los pasamanos solicitados para ser reemplazados, que se encuentran afectados por el uso normal de los transeúntes, ya que es la única manera de ingresar al interior del sector 2 de Pantanos

- Algunos tramos de escaleras se encuentran fracturadas estancándose el agua ocasionando dificultad al utilizar dicha infraestructura existente.
- Se evidenció que la mayoría de los pasamanos existentes se encuentran en estado de corrosión y en otros tramos hace falta instalarlos para facilitar el paso.

- En el momento de la visita se observan algunos taludes con apariencia húmeda, desprotegidos de cobertura vegetal, que eventualmente podría producir movimientos del suelo colindante, así mismo, por el costado nor-oriental se observó una pantalla anclada la cual bordea el talud colindante.

- Así mismo, se observa que las viviendas del sector no fueron construidas con las NORMAS NSR-98, que corresponde al **documento oficial vigente que dicta los parámetros técnicos y requisitos mínimos para el diseño y la construcción de edificaciones en todo el territorio nacional**, norma en coherencia con la ley 400 de 1997, cuya vigencia comienza a partir del año 1998; lo que indica que presuntamente cualquier excavación y/o obra colindante con la vivienda puede afectarla ocasionándole graves daños, pues los muros de fachada en algunos casos están soportados sobre las escaleras. Hecho generador de riesgo.

Vista General del sector

Una vez revisada la Normatividad vigente, en este caso el Plan de Ordenamiento Territorial POT (Acuerdo Municipal 011 de 2014), en la cual donde se encuentran plasmadas cada una de las caracterizaciones del suelo, así como la clasificación vial, límites entre barrios y comunas entre otros, se evidenció que el Sector de Pantanos II no ha finalizado su proceso de regularización urbanística en las condiciones técnicas del POT, motivo que nos imposibilita a invertir en infraestructura en dicho sector, por el momento.

En el proceso de la revisión técnica se evidenció que el Sector de Pantanos 2, se encuentra incluido dentro del grupo donde se están realizando estudios de amenaza, vulnerabilidad y riesgo por parte de la Secretaría de Planeación, una vez se cuente con el resultado final de los estudios, el cual nos indicará la ruta a seguir, se procederá a analizar si es viable la elaboración de obras de infraestructura en diferentes tramos.

No obstante, en comité técnico de Presupuestos Participativos celebrado el día 14 de marzo de 2023, donde se expuso la situación descrita anteriormente, se determinó NO VIABLE el proyecto principal consistente en el Mejoramiento de escaleras, andenes y pasamanos, por lo tanto, se dio viabilidad para revisar el proyecto de respaldo como es la Implementación y formación de escuelas deportivas
