## CONCEPTO TÉCNICO

### PROYECTO BARRIO CHORRERAS DE DON JUAN- COMUNA 5 PRESUPUESTOS PARTICIPATIVOS VIGENCIA 2022

- Mejoramiento de peatonales en algunos sectores del Barrio Chorreras de Don Juan, Municipio de Bucaramanga

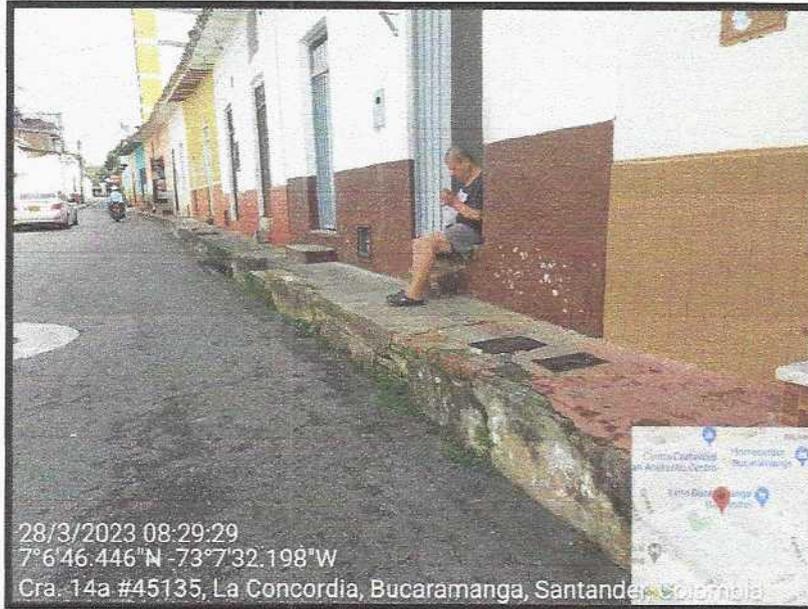
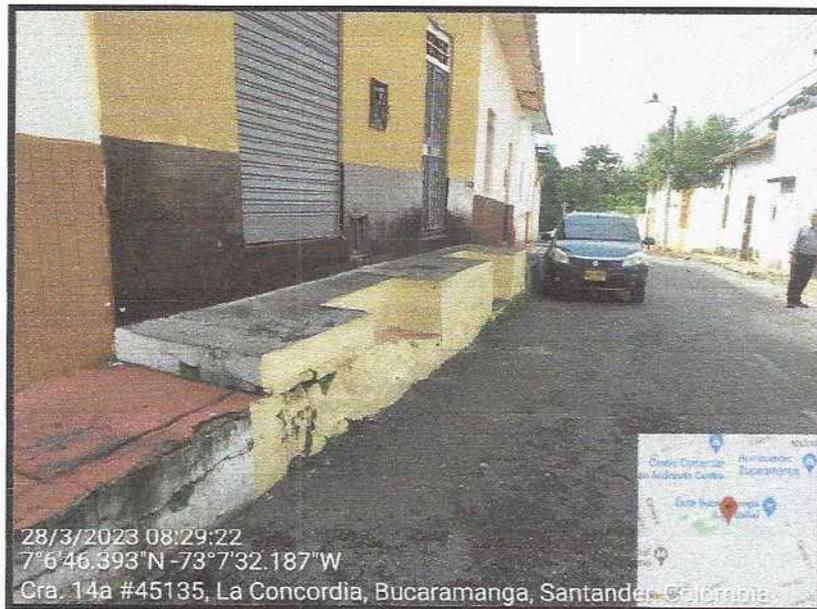
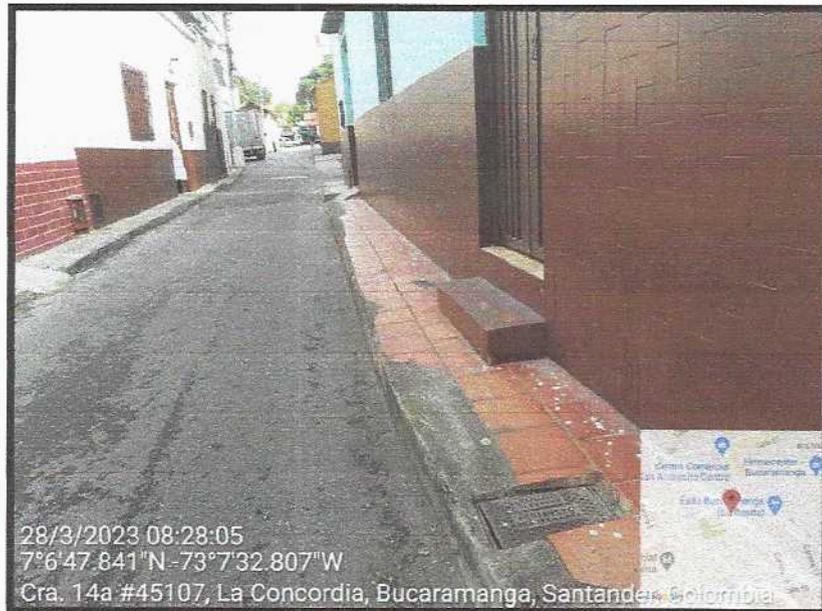
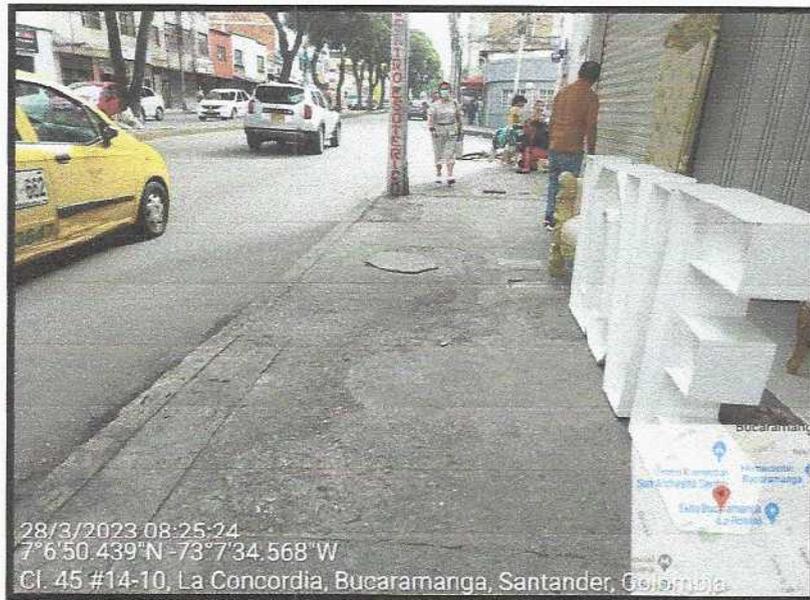
#### 4. REGISTRO FOTOGRÁFICO

- Se observó, unos tramos de la franja peatonal con gran deterioro, pues se evidencia a simple vista el material granular del concreto y en otras secciones fracturas del mismo, lo que no permite la libre y continua circulación del peatón.

- En el momento de la visita se evidenció el agua empozada en algunos tramos de andén como consecuencia del estado de los andenes existentes.
- Sin embargo, es de aclarar que los andenes existentes, no se encuentran cumpliendo con la Normatividad vigente en este caso el Manual de Espacio Público MEPB. El principal objetivo es garantizar la seguridad para el peatón en la utilización del espacio público, apoyada en adecuadas relaciones de este con el amoblamiento urbano, y el desplazamiento vehicular, los cuales hacen de esta la principal premisa que influye en la disposición de las franjas funcionales que lo componen.

Vista General del sector

- Los perfiles viales oficiales del sector establecidos en el POT, las especificaciones y materiales establecidos en el Manual para el Diseño y Construcción del Espacio Público de Bucaramanga, MEPB y demás Normas Vigentes, que se deban consultar en el momento del diseño y posterior ejecución.
