## CONCEPTO TÉCNICO

### PROYECTO BARRIO MUTUALIDAD- COMUNA 3 PRESUPUESTOS PARTICIPATIVOS VIGENCIA 2022

- Mejoramiento de peatonales en algunos sectores del Barrio Mutualidad, Municipio de Bucaramanga

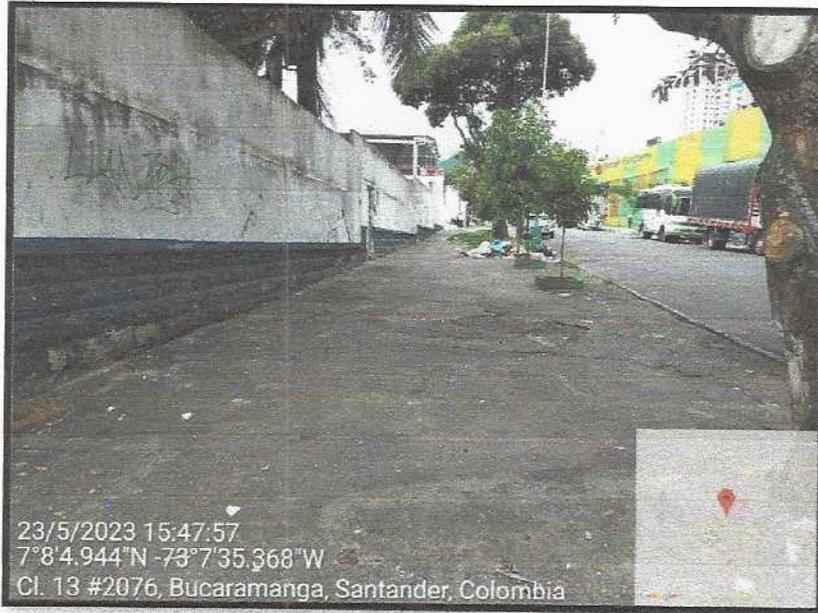
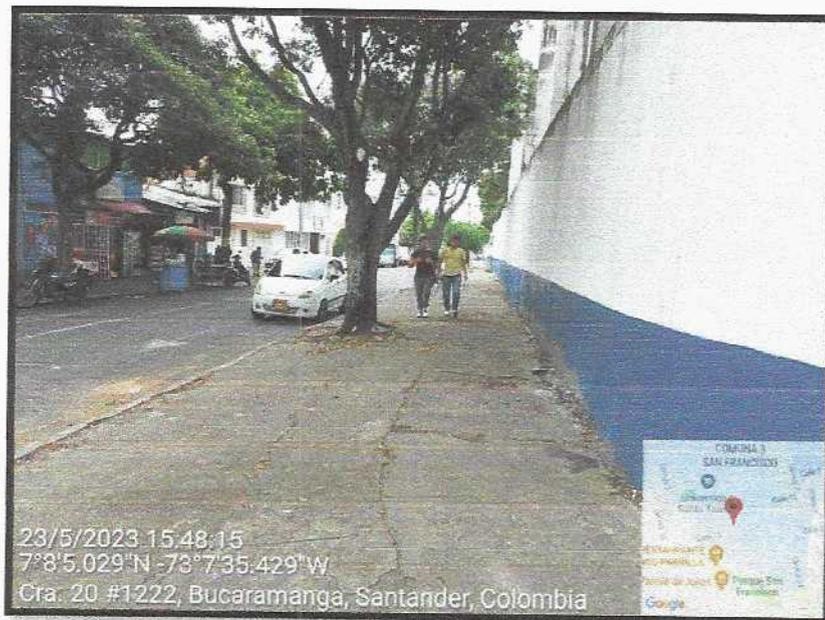
### BARRIO MUTUALIDAD

- Se observó, unos tramos de la franja peatonal sobre la Calle 12 con gran deterioro, pues se evidencia a simple vista el material granular del concreto y en otras secciones fracturas del mismo, lo que no permite la libre y continua circulación del peatón.

- Así mismo, en el sector solicitado para mejoramiento hay un alto tránsito de estudiantes ya que es la entrada al Centro Piloto Simón Bolívar
- En el momento de la visita se evidenció el agua empozada en algunos tramos de andén como consecuencia del estado de los andenes existentes.

- Sin embargo, es de aclarar que los andenes existentes, no se encuentran cumpliendo con la Normatividad vigente en este caso el Manual de Espacio Público MEPB. El principal objetivo es garantizar la seguridad para el peatón en la utilización del espacio público, apoyada en adecuadas relaciones de este con el amoblamiento urbano, y el desplazamiento vehicular, los cuales hacen de esta la principal premisa que influye en la disposición de las franjas funcionales que lo componen.

Es un Proyecto técnicamente viable, siempre y cuando se dé cumplimiento a:

- Los perfiles viales oficiales del sector establecidos en el POT, las especificaciones y materiales establecidos en el Manual para el Diseño y Construcción del Espacio Público de Bucaramanga, MEPB y demás Normas Vigentes, que se deban consultar en el momento del diseño y posterior ejecución.
