CONCEPTO TÉCNICO

PROYECTO BARRIO CIUDAD BOLÍVAR- COMUNA 7 PRESUPUESTOS PARTICIPATIVOS VIGENCIA 2022

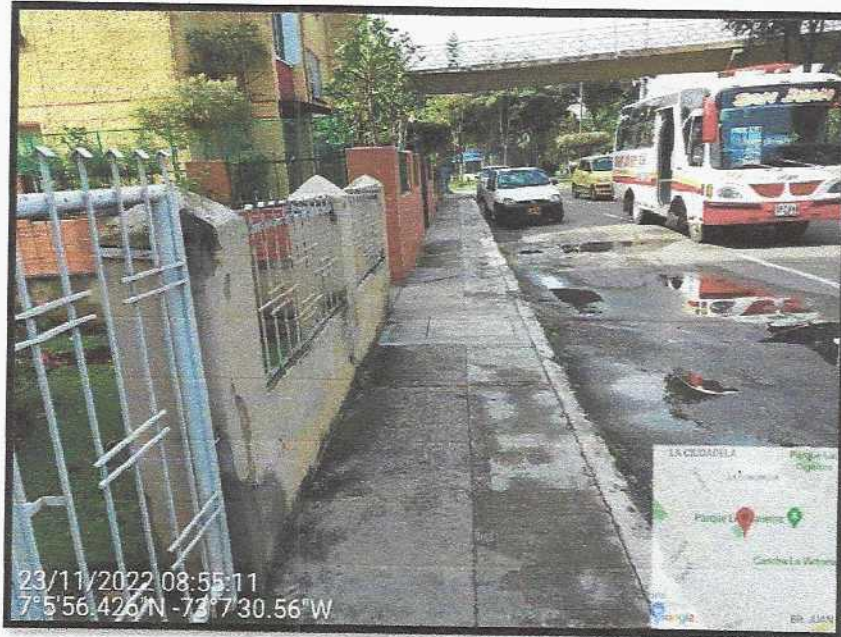
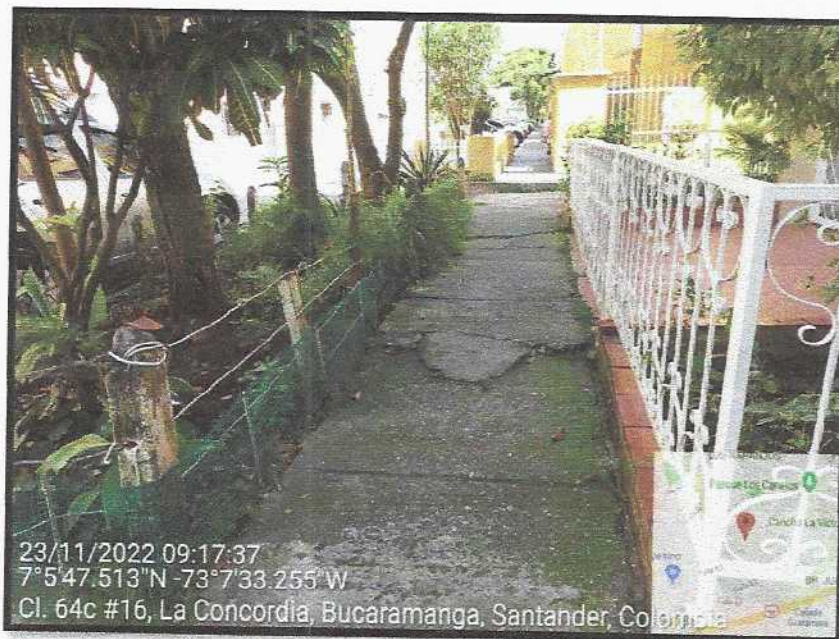
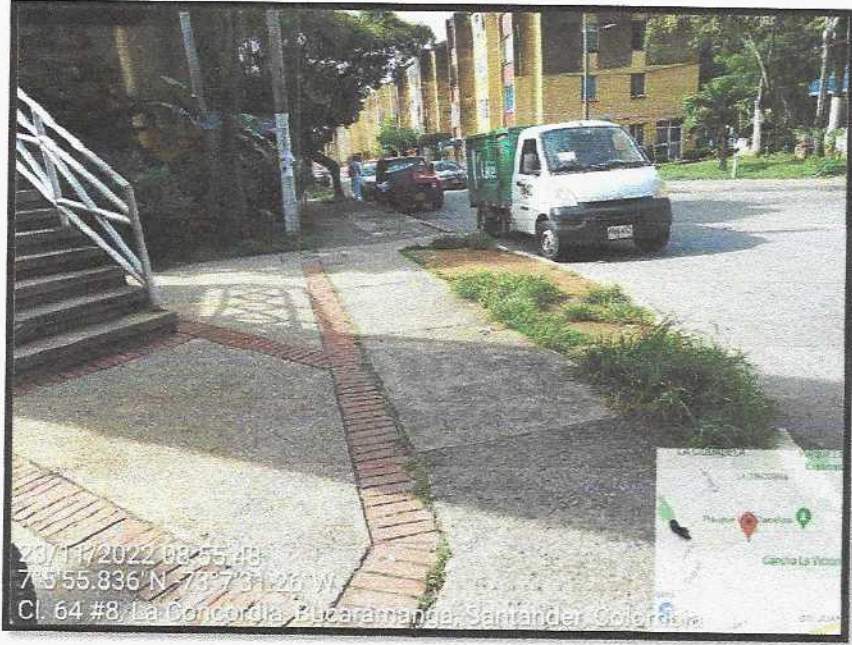
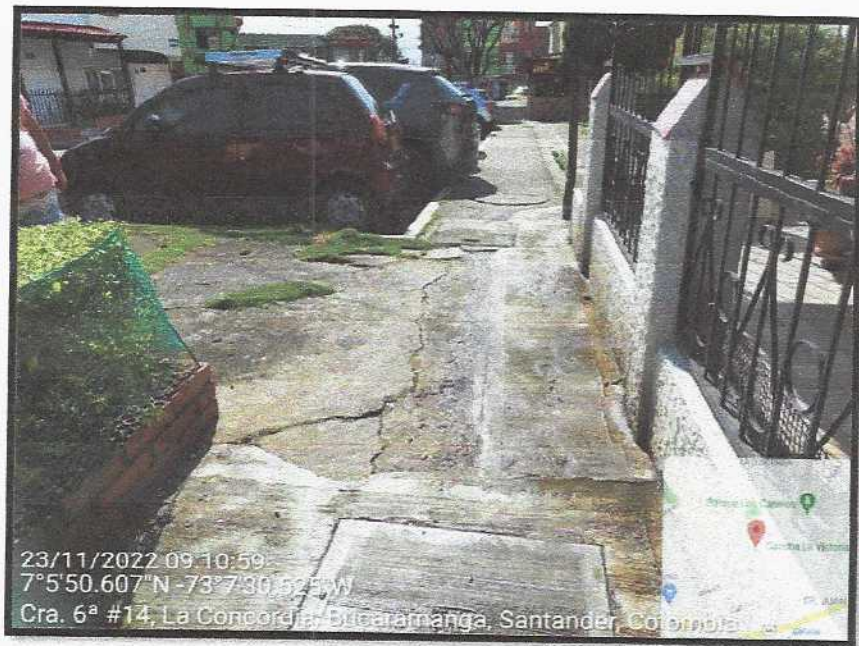
- Se observó, unos tramos de la franja peatonal con deterioro a causa del paso de los años, así mismo, en otros sectores existen obstáculos que pueden ocasionar accidentes al transeúnte, como son las jardineras, rampas, bordillos y desniveles.

- En el tramo ubicado en la Costado sur de la Calle 64 desde la Carrera 6 hasta la Carrera 5 frente a los bloques 1 y 2, los andenes existentes cuentan con un desnivel respecto al bordillo lo que ha ocasionado accidentes a los transeúntes e impide la libre circulación ya que, en el momento de lluvia, el agua se deposita en dicho espacio.

Vista General del sector

- Por todas las razones expuestas anteriormente, se da viabilidad para el mejoramiento de las peatonales, sin embargo, hay que tener en cuenta en el momento de la ejecución de la obra, pueden existir tramos ya intervenidos por razones ajenas a este Ejercicio, los cuales deben ser revisados y si se encuentran cumpliendo la Normatividad vigente y en óptimas condiciones, no deben intervenir.

- Los perfiles viales oficiales del sector establecidos en el POT, las especificaciones y materiales establecidos en el Manual para el Diseño y Construcción del Espacio Público de Bucaramanga, MEPB y demás Normas Vigentes, que se deban consultar en el momento del diseño y posterior ejecución.
