GDE 120-2022 / Serie: CONCEPTO TÉCNICO / Código: 1210-76,13

Asunto: Concepto Técnico Proyecto Barrio Rincón de la Paz- Comuna 5, Presupuestos Participativos vigencia 2021.

- MANTENIMIENTO A LA CUBIERTA DEL SALON COMUNAL Y OTRAS ADECUACIONES– BARRIO RINCÓN DE LA PAZ

Asunto: Concepto técnico estructural Salón Social barrio Rincón de la Paz

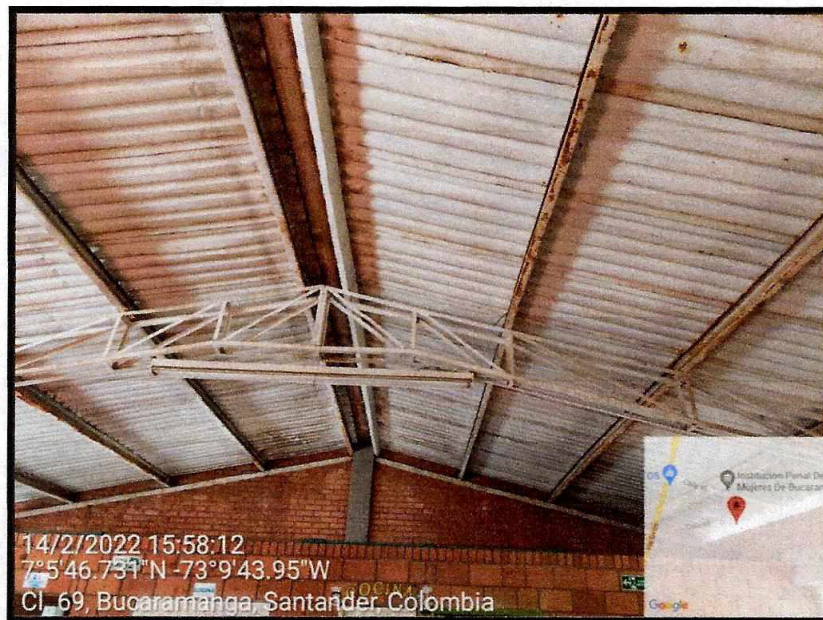
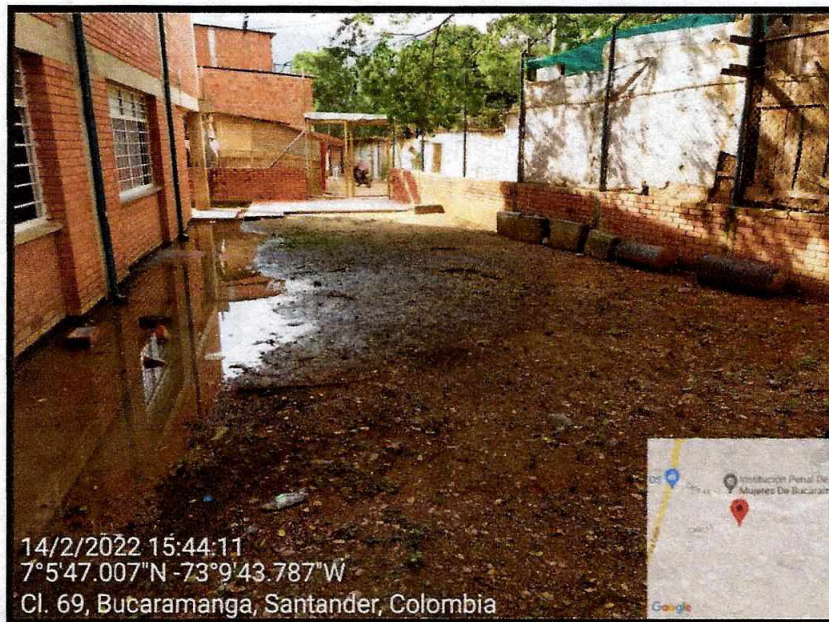
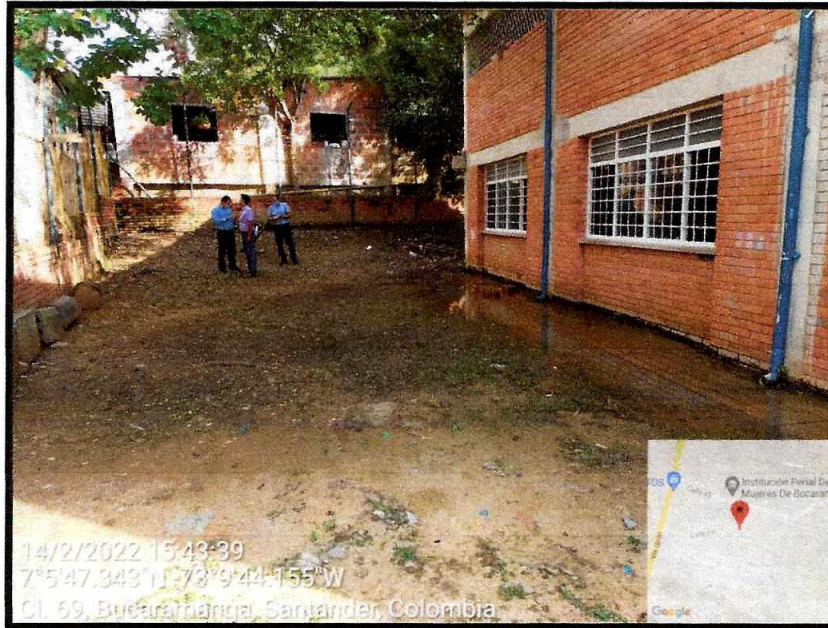
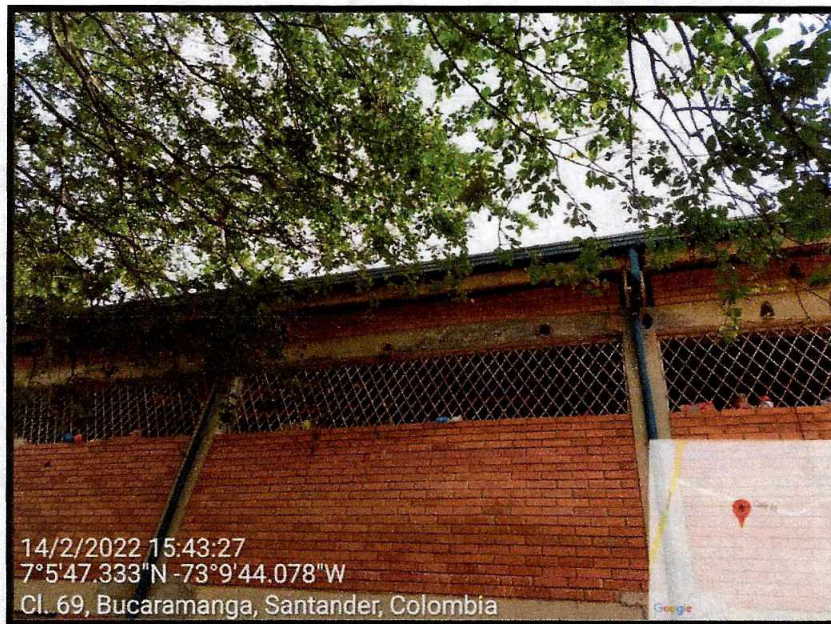
- En el momento de la visita se evidencia un salón comunal de dos pisos de altura, el cual presta el servicio a la comunidad de manera continua
- Se requiere mantenimiento a la cubierta pues existen goteras y el agua se entra en épocas de lluvia

- Así mismo, se requieren adecuaciones generales, como pintura, cambio de los baños, cocina y demás
- Se observa, que a la entrada del salón comunal el agua se estanca y no es posible el paso peatonal, dado que el espacio público está en tierra, por lo tanto, se recomienda se mejore dicha situación.

- Por todo lo descrito anteriormente, se emite viabilidad con el fin de mejorar los aspectos mencionados.
- En el momento de la visita nos acompaña el Ingeniero estructural perteneciente al Grupo de Legalización, el cual emite viabilidad de la parte estructural como cerchas, columnas y viguetas, para ejecutar dicho mantenimiento. Soporte que se anexa a la presente.

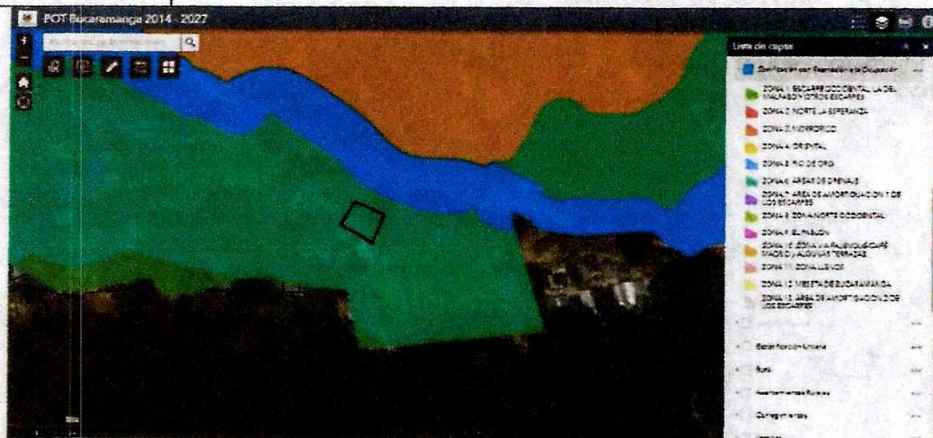
Zonificación de restricciones a la ocupación:	ZONA 06: ÁREAS DE DRENAJE
--	----------------------------------

No se permiten nuevas áreas construidas o ampliación de las existentes.
Se deben realizar estudios detallados de amenaza, vulnerabilidad y riesgo por fenómenos de remoción en masa y flujos fluviotorrenciales, coordinados por el municipio y con la participación de la autoridad ambiental y las empresas prestadoras de servicio público de alcantarillado, de acuerdo con lo establecido en el Artículo 51° "Priorización de acciones para la gestión del riesgo" del Plan de Ordenamiento Territorial, y en concordancia con el Plan Municipal de Gestión del Riesgo de Desastres.

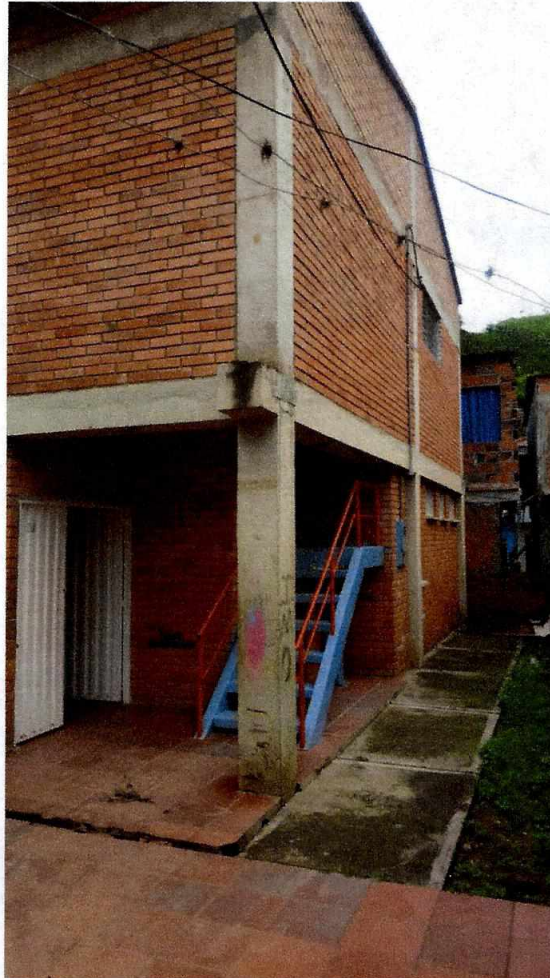
Foto 1: Fachada de salón Rincón de La Paz

En la foto 1 se observan los elementos que conforman el sistema de pórticos. En la vista se pudo evidenciar la existencia de columnas y vigas de 30x30 de concreto reforzado.

Para el sistema estructural de pórticos en concreto reforzado no hay límite de altura, actualmente se encuentran 2 pisos.

La edificación presenta una configuración regular en planta y en altura, es decir, no presenta irregularidades que puedan afectar su comportamiento ante cargas dinámicas producidas por efectos sísmicos

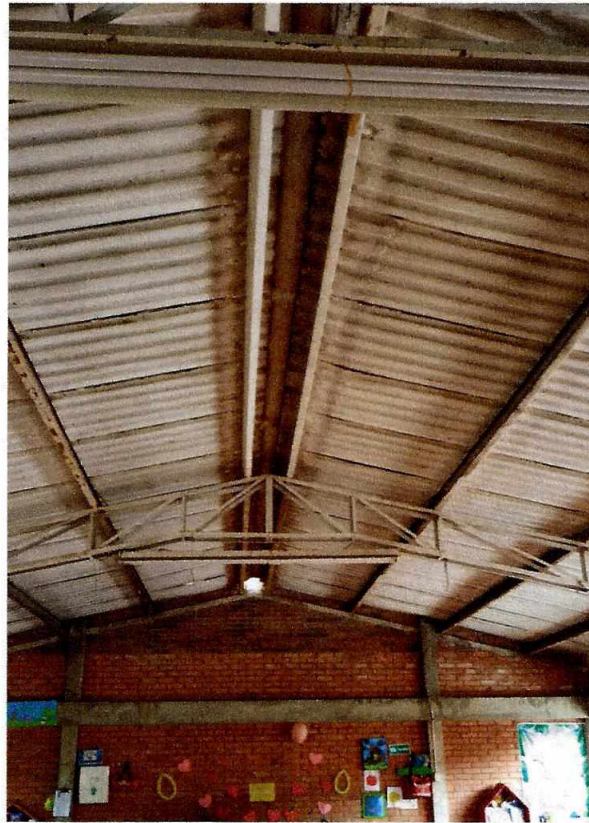
Foto 3: Interior piso 2 salón Rincón de La Paz

En la foto 3 se observa la estructura de cubierta del salón, conformado por elementos metálicos, cerchas y perfiles tubulares sobre los cuales se apoyan tejas livianas.
