GDE 162-2022 / Serie: CONCEPTO TÉCNICO / Código: 1210-76,13

Asunto: Concepto Técnico Proyecto Sector Balcón del Lago- Comuna 16, Presupuestos Participativos vigencia 2021.

- CONSTRUCCIÓN DE PEATONALES EN ALGUNOS TRAMOS DEL SECTOR BALCÓN DEL LAGO, MUNICIPIO DE BUCARAMANGA

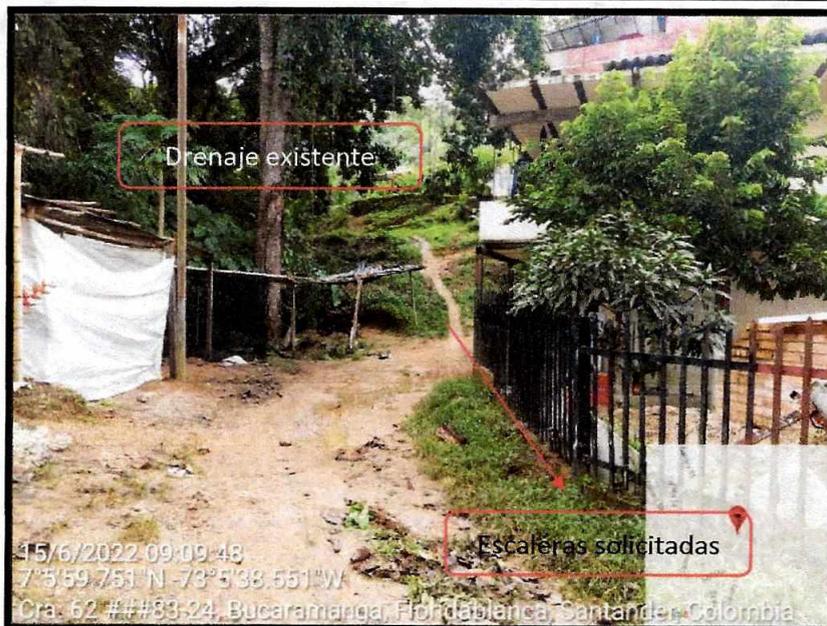
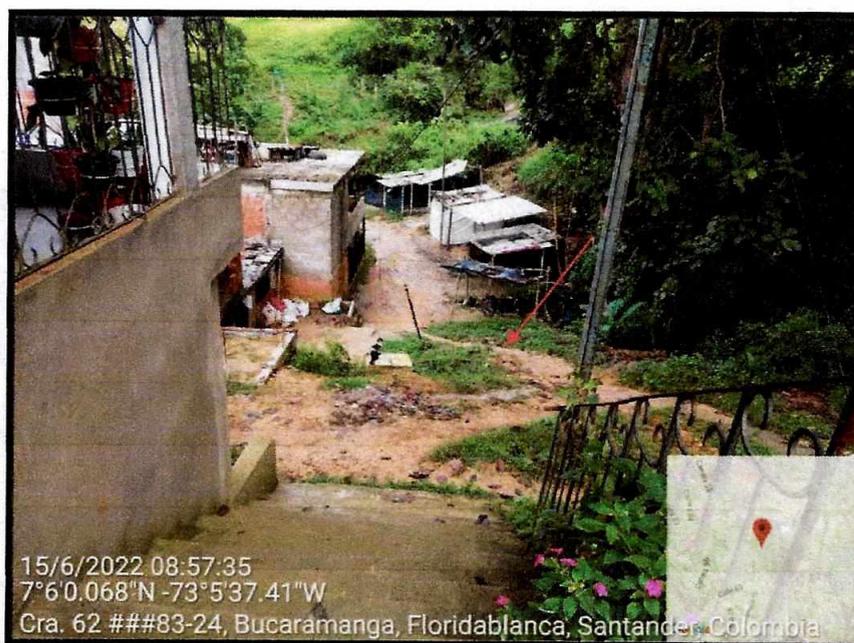
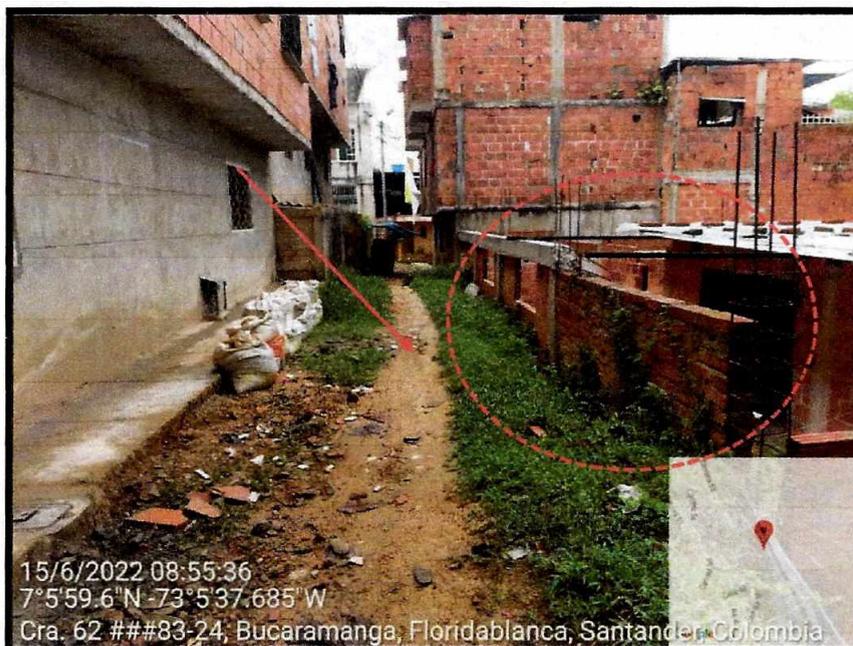
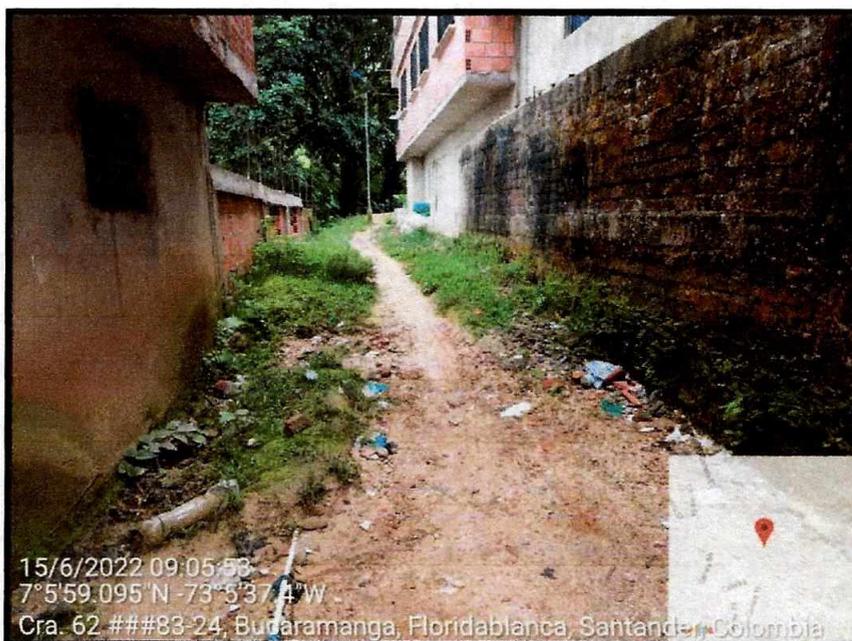
- Se observó, que el sector visitado sobre la Calle 81 no cuenta con andenes ni escaleras, existen tramos construidos artesanalmente, así mismo esta Calle colinda con un drenaje de menor tamaño proveniente de la zona boscosa colindante.

- Se evidencia, que la peatonal ubicada en la Carrera 62ª entre Calles 81 y 81ª, se encuentra en tierra sin ninguna cobertura vegetal.
- Se observa, que la vivienda ubicada en la esquina de la Carrera 62ª con Calle 81, se encuentra en construcción y está a una cota más baja de las demás lo que afecta la construcción de una futura peatonal ya que las ventanas de la misma estarían chocando con los futuros andenes. Situación que debe mejorarse en el momento de emitir los planos urbanísticos finales, en el proceso de Legalización del sector de Balcón del Lago.

Vista General del sector

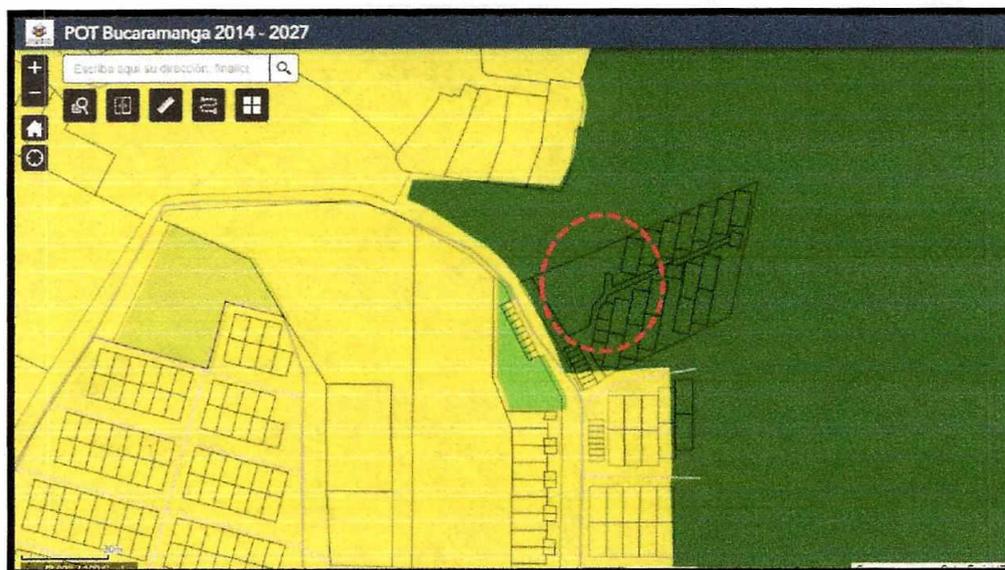
- Una vez revisada la Normatividad vigente, como es el Plan de Ordenamiento Territorial de Segunda Generación 2014-2017, donde se establecieron atributos para el suelo, teniendo en cuenta sus condiciones físicas, amenazas y restricciones para su ocupación, se determinó que en la cartografía lo correspondiente al sector, hace parte según lo dispuesto en el Artículo 22 del Acuerdo 011 de 2014 con la categoría de **RURAL DE PROTECCIÓN** de conformidad con el Artículo 383 del Acuerdo 011 de 2014. Son áreas que deben ser objeto de especial protección ambiental de acuerdo con la legislación vigente y que hacen parte de la estructura ecológica principal, para lo cual se deben señalar las medidas para garantizar su conservación y protección.

De acuerdo a lo expuesto anteriormente, se concluye que dicha área NO debe ser intervenida como es lo solicitado por la comunidad del sector, ya que es un espacio geográfico en el que los ecosistemas y paisajes mantienen su composición y función.

Es un Proyecto técnicamente y jurídicamente NO viable, de acuerdo a lo expuesto, dado que dicho predio donde se propone realizar la obra hace parte de las zonas de Protección.
