GDE 35-2022 / Serie: CONCEPTO TÉCNICO / Código: 1210-76,13

Asunto: Concepto Técnico Proyecto Barrio Granjas de Julio Rincón- Comuna 11, Presupuestos Participativos vigencia 2021.

Profesionales adscritos a la Secretaría de Planeación en compañía de funcionarios de la Secretaría de Infraestructura, realizaron visita de inspección al Barrio Granjas de Julio Rincón, Municipio de Bucaramanga, El día 16 de febrero de 2022, con el fin de revisar el Proyecto aprobado en el ejercicio de Acuerdo de Comuna o Corregimiento presentado mediante la Estrategia General de Presupuestos Participativos, emitiendo las siguientes observaciones:

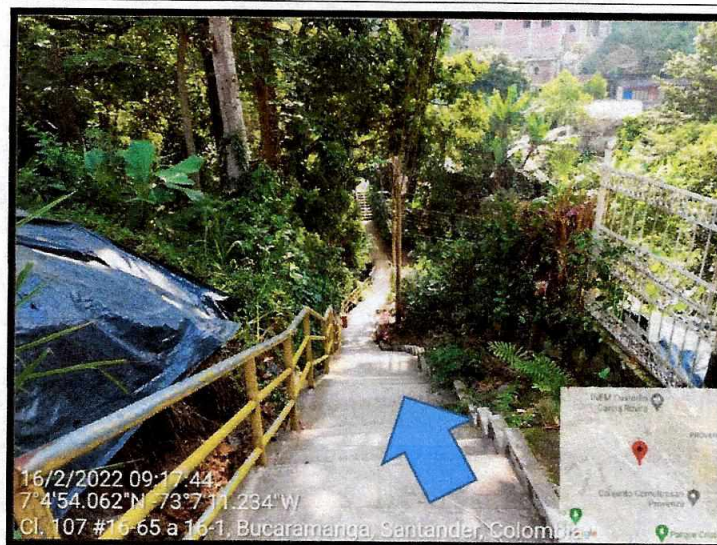
- En el momento de la visita, se evidencia una vía peatonal combinada con escaleras y andenes en concreto, los cuales están ubicados bordeando la ronda de la Quebrada La Chiquita, sin guardar aislamientos.

Se observa parte de la vía peatonal existente

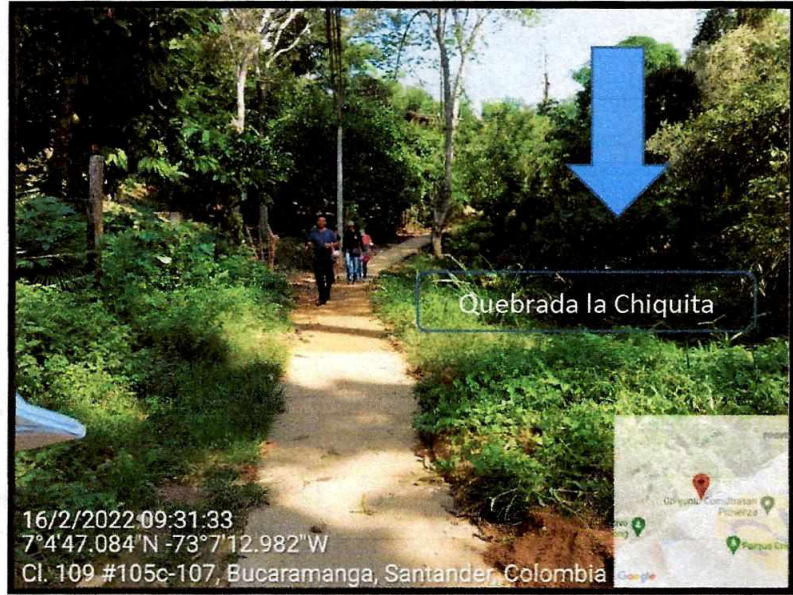
- Se observó que la Quebrada en mención no cuenta con canalización en su totalidad, así mismo existe ausencia de obras para la mitigación de la erosión evidenciada en algunos puntos, como obras para el control de las aguas lluvias y de escorrentía, ya que se evidencia movimientos en masa en algunos taludes, pues se observan viviendas en riesgo de colapsar.

Se observa ubicación de la Quebrada La Chiquita
