Bucaramanga, 7 de abril de 2022

Asunto: **Concepto Técnico Proyecto Barrio Centro- Comuna 15, Presupuestos Participativos vigencia 2021.**

- MEJORAMIENTO DE PUENTES PEATONALES, BARRIO CENTRO, MUNICIPIO DE BUCARAMANGA

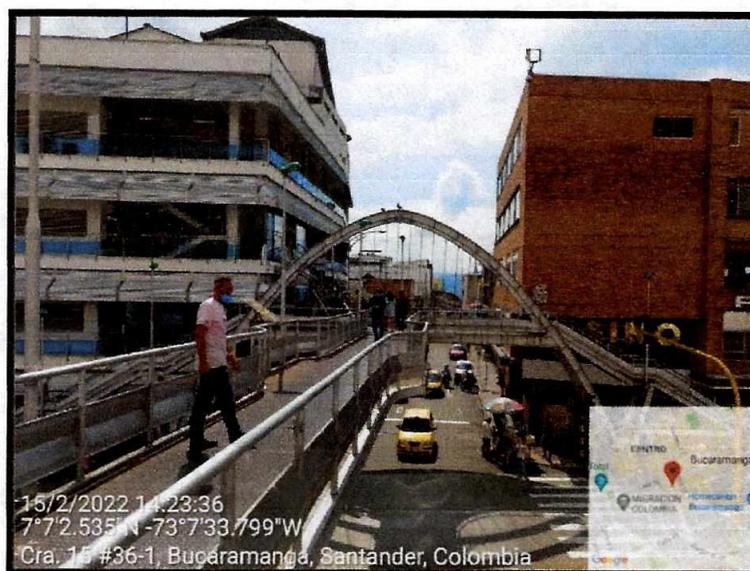
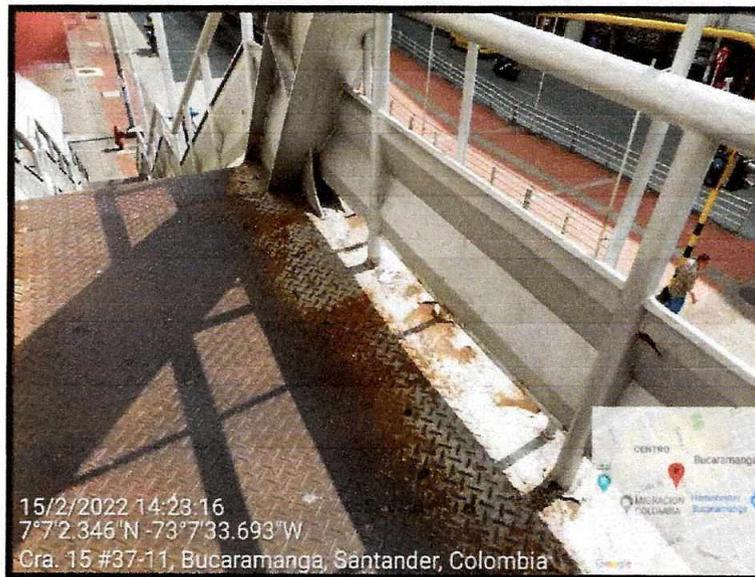
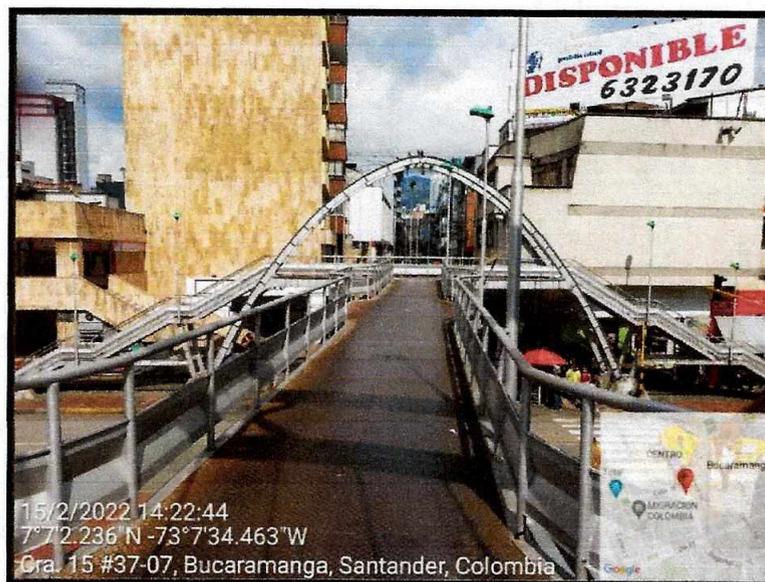
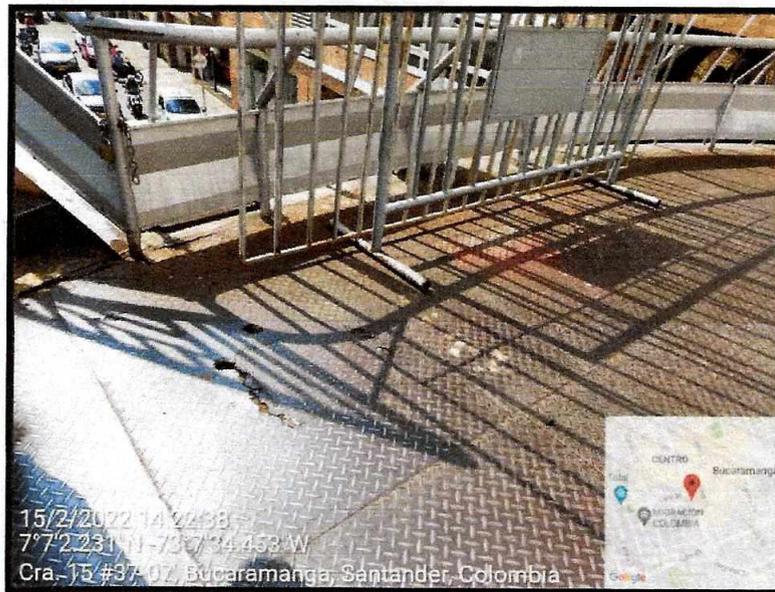
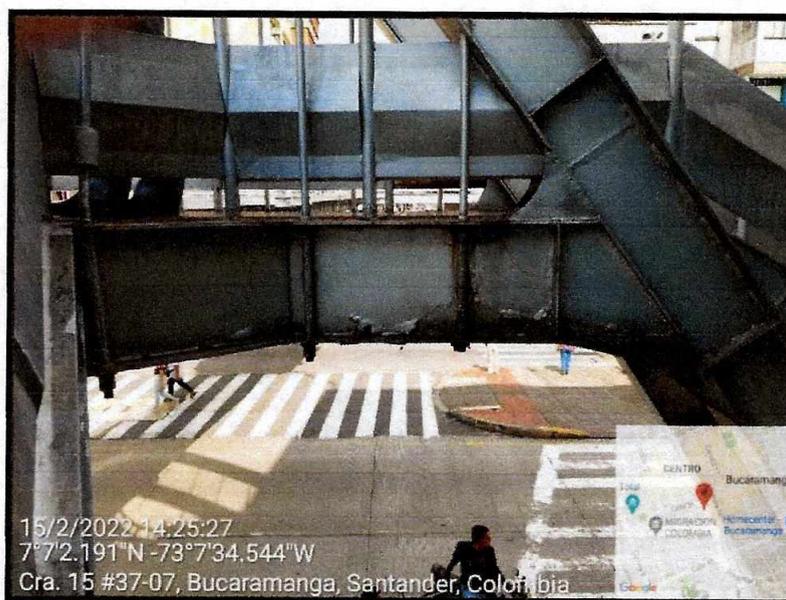
PUENTE CARRERA 15 CON CALLE 37

Puente ubicado en la Carrera 15 con Calle 37

- En el momento de la visita se evidencia un puente peatonal metálico ubicado en la Carrera 15 con Calle 37, el cual se encuentra en un estado de deterioro avanzado.
- Así mismo, se observa en algunas partes afectado por el estado de corrosión al punto de encontrar agujeros en el piso, se ha perdido parte de las secciones lo cual indica que pierde capacidad estructural.
- Parte de las barandas se encuentran en mal estado a punto de ser desprendidas dado la corrosión y la falta de mantenimiento.
- Las escaleras de los cuatro accesos requieren mantenimiento, dado su estado de corrosión y el uso constante de los comerciantes y transeúntes de la zona

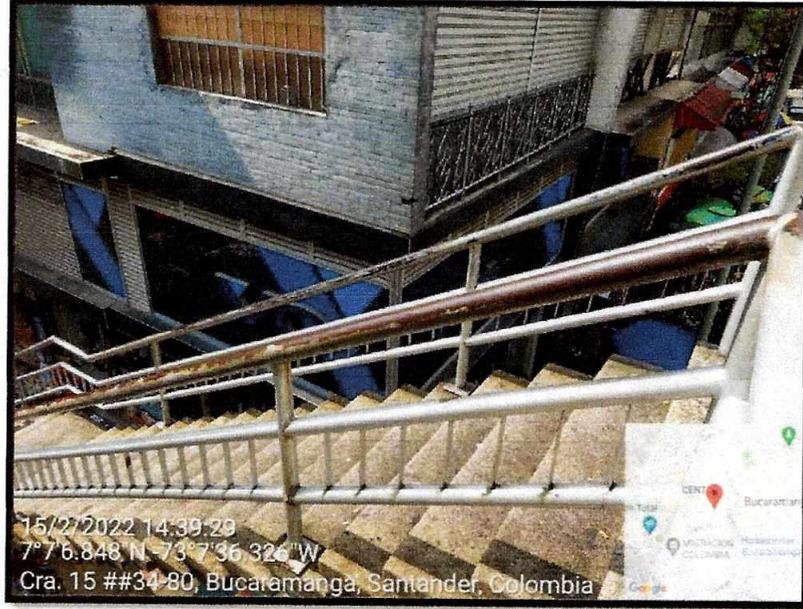
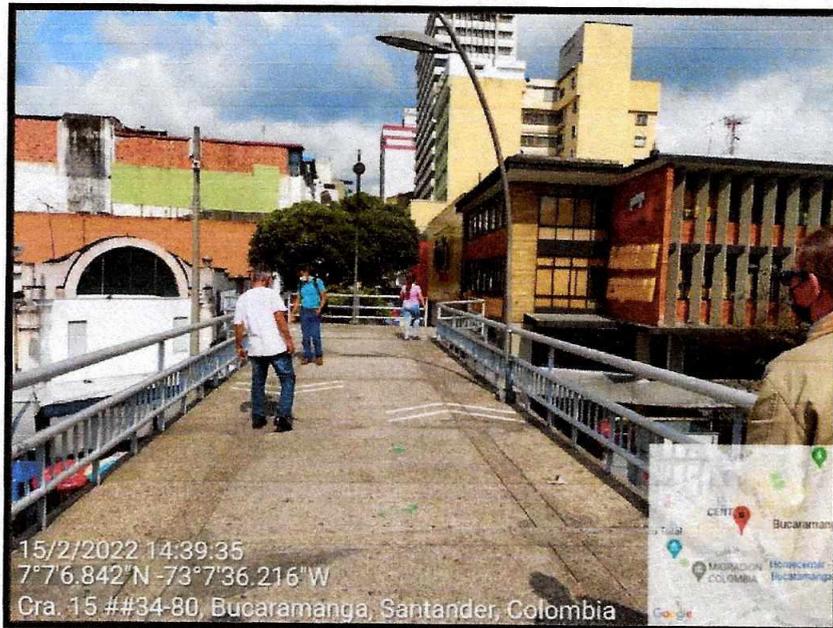
PUENTE CARRERA 15 CON CALLE 35

Puente ubicado en la Carrera 15 con Calle 35

- En el momento de la visita, se observa un puente en concreto con cuatro accesos el cual, debido a su constante uso, requiere mantenimiento general
- Se recomienda revisar la parte estructural ya que a simple vista no se observan anomalías
- La parte metálica como barandas requiere mantenimiento y el cambio de algunas de ellas, así mismo el piso el cual tiene instalado en la parte superior gravilla se evidencia con partes sueltas y fracturado.
