Asunto: **Concepto Técnico Proyecto Barrio Primero de Mayo- Comuna 5, Presupuestos Participativos vigencia 2021.**

- CONSTRUCCIÓN DE CAMINODROMO Y GIMNASIO AL AIRE LIBRE – BARRIO PRIMERO DE MAYO

- Carrera 12w entre Calles 44 y 44A, Barrio Primero de mayo, Municipio de Bucaramanga
- **Coordenadas Geográficas**
7°6'8.815" N
73°8'31.544" W

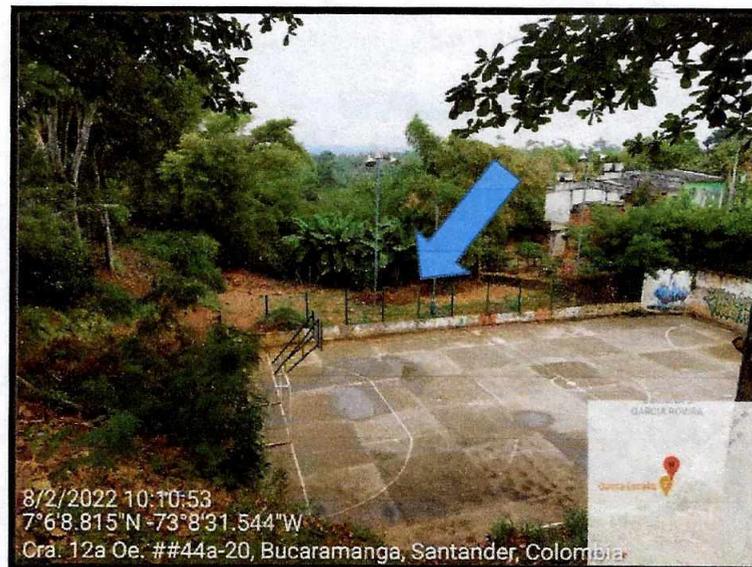
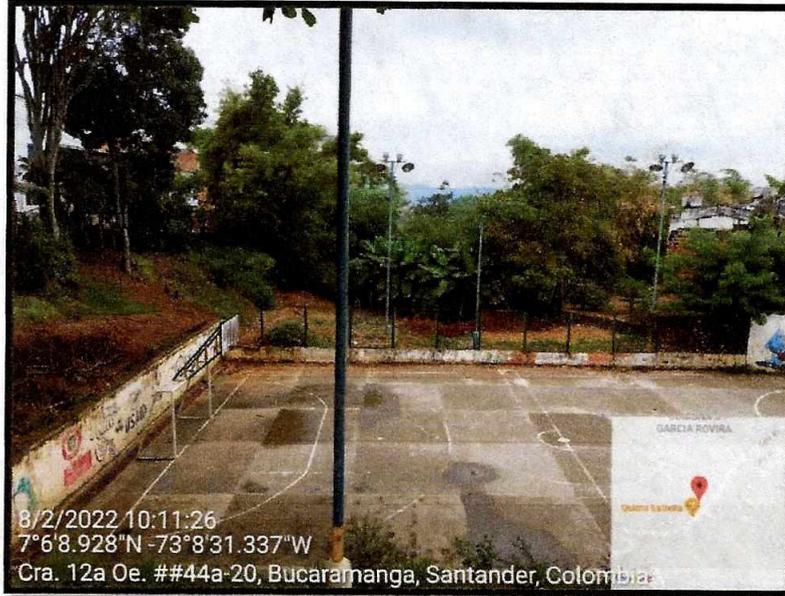
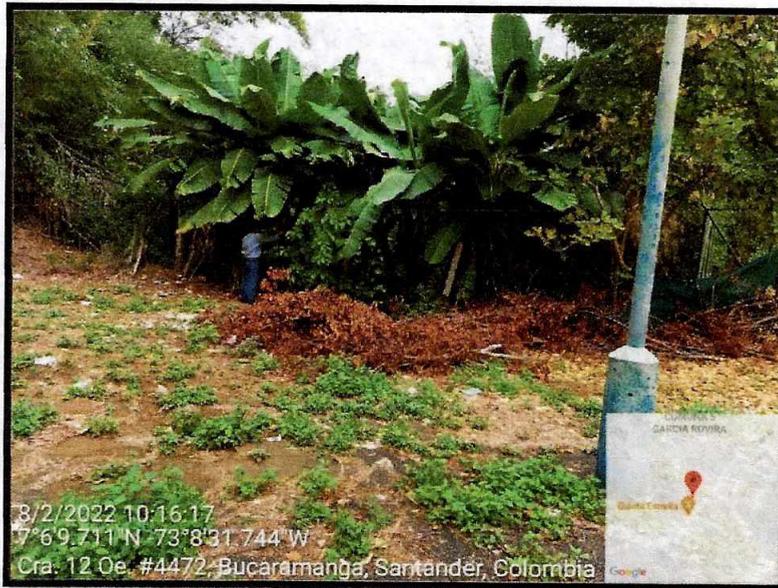
REGISTRO FOTOGRAFICO

- En el momento de la visita, se observa un predio donde se propone la construcción de un caminodromo y gimnasio al aire libre, el cual se encuentra ubicado en una pequeña depresión en medio de la escarpa y una cancha multifuncional existente.
- Dicho predio se encuentra al borde del talud colindando con drenajes sencillos los cuales hacen parte de la Quebrada La Joya
- Consecuente con lo anterior, al borde de escarpa se evidencia vegetación nativa siendo esta espesa y con grandes especies arbóreas
- En el momento de la visita, a simple vista no se observan procesos erosivos en los taludes colindantes.

Vista General del sector

Por todo lo expuesto anteriormente, el proyecto solicitado como es la construcción de un caminodromo y el gimnasio al aire libre, NO ES VIABLE, en el predio propuesto

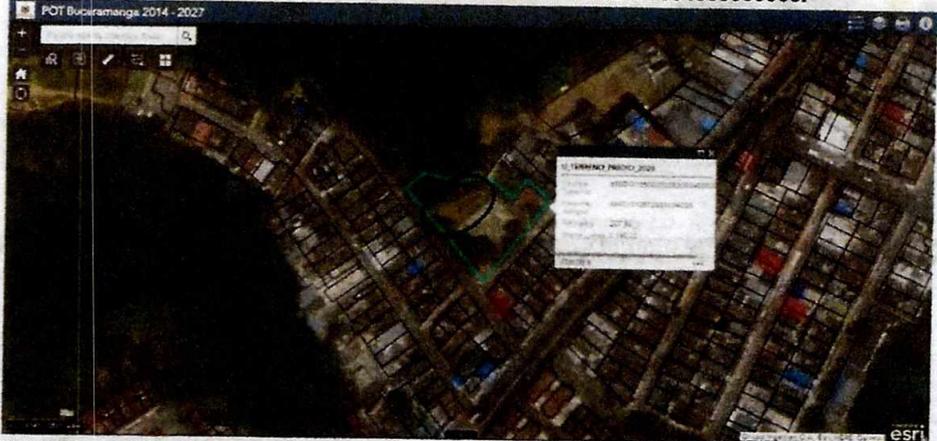
Identificación del predio	
Número catastral:	68001010500000283000400000000
Ubicación del sitio en el predio 68001010500000283000400000000.

Fuente: https://mbucaramanga.maps.arcgis.com/apps/webappviewer/index.html?id=5c32765bb4d544d1a20182ca13fc16b1	
Dirección:	Calle 44A Carrera 12Occ
Barrio:	No aplica
Comuna:	Comuna 5 - García Rovira

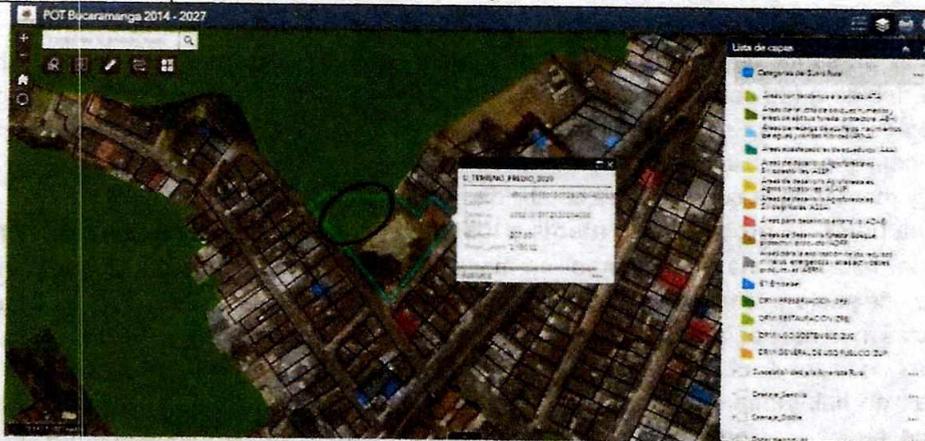
Categoría del suelo rural:	<ul style="list-style-type: none"> - ÁREA DE MANEJO ESPECIAL DISTRITO REGIONAL DE MANEJO INTEGRADO DE BUCARAMANGA (DRMI) - PRESERVACIÓN (ZPE)
----------------------------	---

- **ÁREA DE MANEJO ESPECIAL DISTRITO REGIONAL DE MANEJO INTEGRADO DE BUCARAMANGA (DRMI):** De acuerdo con el artículo 14 del Decreto Nacional 2372 de 2010, el Distrito de Manejo Integrado (DMI) se define como espacio geográfico en el que los paisajes y ecosistemas mantienen su composición y función, aunque su estructura haya sido modificada y cuyos valores naturales y culturales asociados se ponen al alcance de la población humana para destinarlos a su uso sostenible, preservación, restauración, conocimiento y disfrute. En el caso de Bucaramanga, por albergar paisajes y ecosistemas estratégicos en la escala regional ha sido denominado Distrito Regional de Manejo Integrado de Bucaramanga (DRMI) según Acuerdo 1246 de 2013 expedido por la Corporación Autónoma para la Defensa de la Meseta de Bucaramanga.

- **PRESERVACIÓN (ZPE):** Es un espacio donde el manejo está dirigido ante todo a evitar su alteración, degradación o transformación por la actividad humana. Comprende todas aquellas actividades de protección, regulación, ordenamiento y control y vigilancia, dirigidas al mantenimiento de los atributos, composición, estructura y función de la biodiversidad, evitando al máximo la intervención humana y sus efectos.

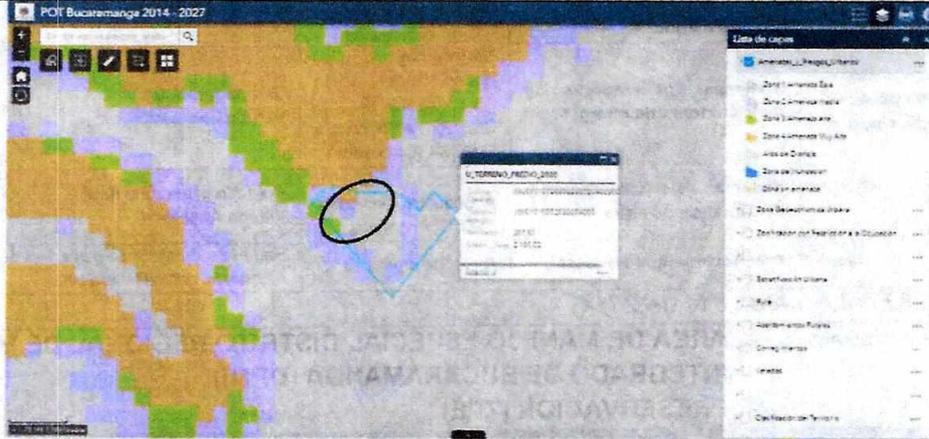
Categoría de amenazas naturales: **AMENAZA BAJA - AMENAZA MEDIA - AMENAZA ALTA - AMENAZA MUY ALTA**

- Esta zona presenta **baja probabilidad a la ocurrencia de procesos de inestabilidad en laderas** debido a las características propias de los materiales y a la morfología y condiciones ambientales actuales, especialmente en aquellos con una menor intervención antrópica. Se recomienda que en estas zonas se haga un manejo y uso adecuado del suelo que evite la erosión y mantenga la condición de estabilidad actual.

- Esta zona presenta **probabilidad media a los movimientos en masa** de menor magnitud de tipo caída, falla en cuña y falla planar en macizos rocosos y deslizamientos traslacionales en depósitos de suelo y se asocia a algunos procesos erosivos y de flujos en las zonas de escarpes de terrazas medias, por lo cual se esperarían daños localizados comprometiendo algunas zonas habitadas de la zona urbana.
En zonas no habitadas se recomienda la ejecución de estudios detallados de estabilidad en caso que se quiera realizar desarrollos urbanísticos u obras de infraestructura. En zonas habitadas se recomienda la implementación de obras y medidas de mitigación y control definidas a partir de estudios de estabilidad detallados.

- Esta zona presenta **alta probabilidad a los movimientos en masa** de magnitud importante tipo deslizamiento traslacional en suelos y caídas, falla en cuña y fallas planares en rocas, que implicarían en términos generales daños severos en las zonas involucradas, relacionados con destrucción de total o parcial de viviendas, caminos, carreteables, vías principales, redes de alcantarillado y acueducto, sistemas de drenajes, canales y alcantarillas y en general afectación de la infraestructura asociada. En la actualidad estas zonas se encuentran afectadas por flujos superficiales y evidencias de agrietamientos que pueden ser asociados a movimientos en masa y en general presentan una alta intervención antrópica.
En zonas habitadas se recomienda su intervención mediante obras de control y mitigación definidas a partir de estudios detallados de estabilidad, con el fin de minimizar los daños

- Esta zona presenta **muy alta probabilidad a los movimientos en masa** de gran magnitud del tipo deslizamiento traslacional en suelos y caídas, fallas en cuña y fallas planares en rocas. Esta zona se encuentra afectada por flujos superficiales, caídas, y desprendimientos, así como evidencias de agrietamientos que pueden ser asociados a movimientos en masa. Por la magnitud y el tipo de eventos puede presentarse pérdida de vidas humanas, destrucción parcial o total de viviendas, obstrucción o destrucción de caminos, carretables, vías principales, sistemas de drenajes, canales y alcantarillas; pérdida drástica y rápida de la resistencia del material, hundimientos, generación de escarpes, levantamientos del terreno, cambios en el nivel freático, afloramientos y empozamientos de agua. En general presentan una alta intervención antrópica y procesos erosivos intensos. En esta zona se incluyen algunas áreas de depósitos de mayor espesor muy puntuales y asociadas a deslizamientos de tipo rotacional. En general, la mitigación y control de los eventos que se presentan en estas zonas mediante obras de estabilización puede resultar en costos muy altos para lo cual se requiere la evaluación de la relación costo/beneficio. Se requiere la implementación de medidas estructurales y no estructurales para evitar el incremento de los eventos activos, las cuales deben definirse mediante estudios detallados de estabilidad realizados de manera integral incluyendo áreas aledañas con diferente nivel de amenaza. Para las zonas afectadas por procesos erosivos se debe ejecutar medidas de recuperación de suelos de manera inmediata.
