Asunto: Respuesta a Solicitud de concepto técnico de viabilidad de reductores de velocidad - GPV 772-2022.

REGISTRO FOTOGRÁFICO: BARRIO NÁPOLES

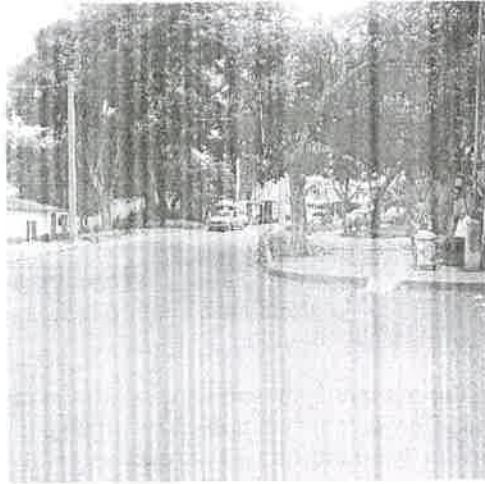
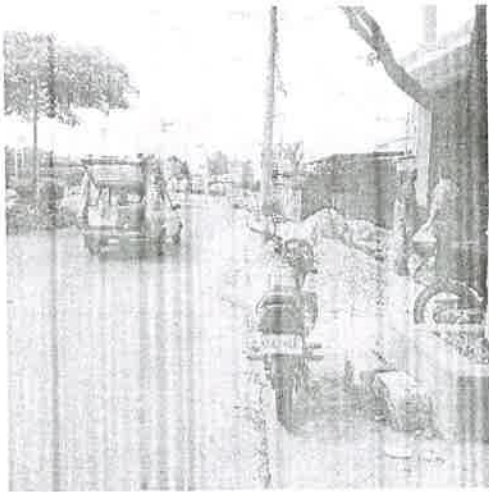
Calle 28 con Carrera 0

Se anexa el registro fotográfico donde se evidencia los daños sobre la carpeta asfáltica, la presencia de resaltos “de hecho” que no cuentan con la debida autorización de la Dirección de Tránsito de Bucaramanga, daños en la estructura de los bordillos y andenes e interrupción de los senderos peatonales en los que se construyen parte de la fachada, escaleras y rampas de acceso, verjas, entre otros. Esto sugiere y requiere la intervención de las vías, andenes, bordillos, entre otros por parte de la Secretaría de Infraestructura Municipal de Bucaramanga toda vez que es competencia de este ente la ejecución de estas actividades.

Se indica que, conforme a los resultados de la Visita Técnica de Campo, se solicitará la Dependencia de Señalización Vial la programación de una visita que defina el diagnóstico y acciones a ejecutar con el fin de mejorar la movilidad vial en el sector de la Calle 20 Con Carrera 1 del Barrio Nápoles.

Como medida contingente a la situación expuesta, una vez sea efectuada la reposición y mantenimiento de la señalización vial existente y nueva pertinente, Personal del Grupo de Planeamiento Vial de la DTB realizará una nueva visita técnica de campo donde se emitirá un reporte que validará los criterios de Previabilidad de ejecución del Estudio de Tránsito y según los resultados del reporte, se indicará si, se incluye o no, esta petición en la Base de Datos de Solicitudes de Reductores de Velocidad .

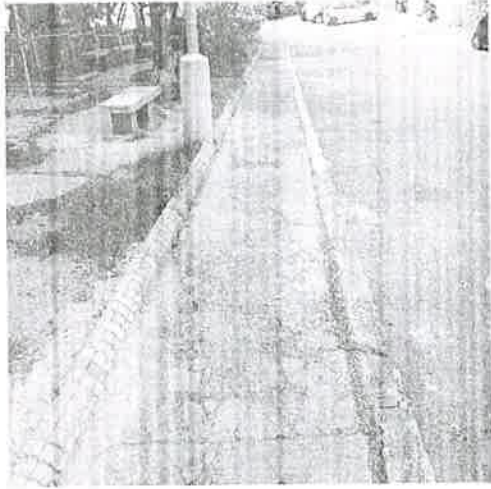
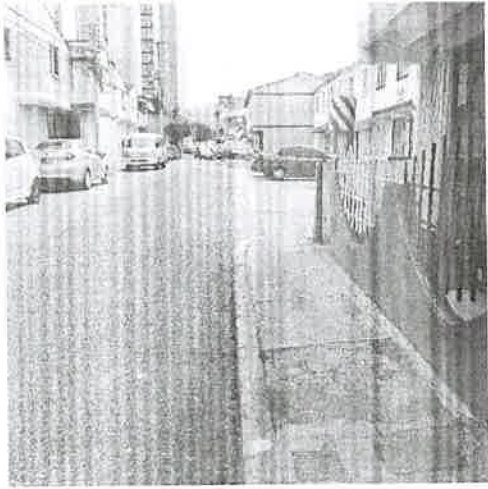
REGISTRO FOTOGRÁFICO: BARRIO LA ESMERALDA

Para el caso de la solicitud de reductor de velocidad en la Calle 46 con Calle 0B del Barrio La Esmeralda de la Comuna 5 se indica que se refirió a los peticionarios que conforme a las condiciones actuales de la vía, la presencia de bahías de parqueo en el costado derecho de la vía en sentido Occidente – Oriente, estado de deterioro de los senderos peatonales (bordillos y andenes) y al parqueo no justificado que se presenta en ambos costados de la vía **no se puede viabilizar la posible instalación de este tipo de medida de regulación vial** hasta que no se realicen las actividades concernientes a la recuperación de la carpeta asfáltica, reparación y/o construcción de andenes y senderos peatonales, vados, bordillos entre otras. Estas actividades deben ser realizadas por Competencia de la Secretaría de Infraestructura Municipal.

Una vez estas actividades sean realizadas, la Oficina de Planeamiento Vial de la DTB notificará a la Oficina de Señalización Vial de la DTB con el fin de que proceda a realizar el mantenimiento e implementación de la señalización pertinente en el sector indicado y a la Oficina de Control Vial y Cultura Vial realicen de manera conjunta actividades de sensibilización y educación a los diferentes actores viales de tal forma que se socialicen las buenas prácticas del uso del espacio público y que, en caso de ser necesario por omisión de estas, se sancione a los infractores de las normas de tránsito.
