## CONCEPTO TÉCNICO

### PROYECTO BARRIO SAN EXPEDITO- COMUNA 16 PRESUPUESTOS PARTICIPATIVOS VIGENCIA 2022

- MEJORAMIENTO DEL SALÓN COMUNAL

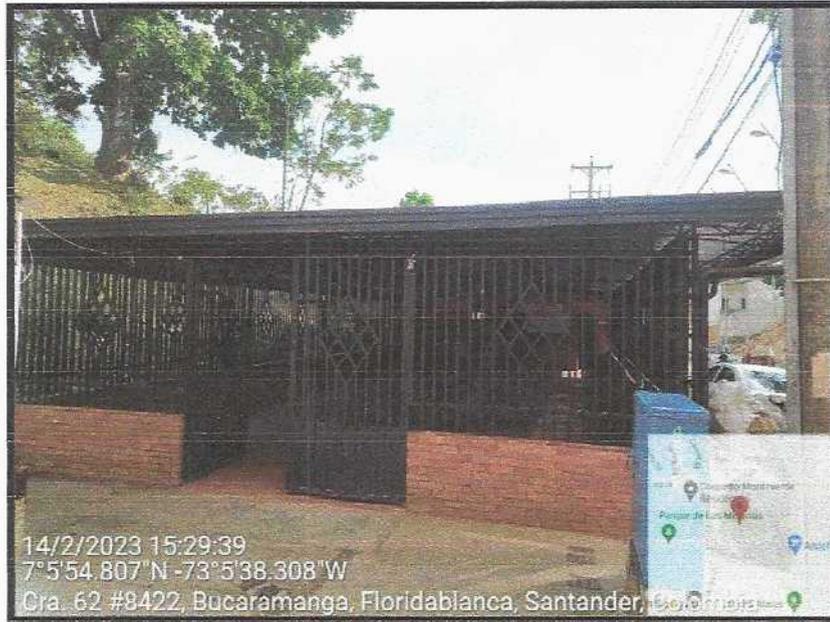
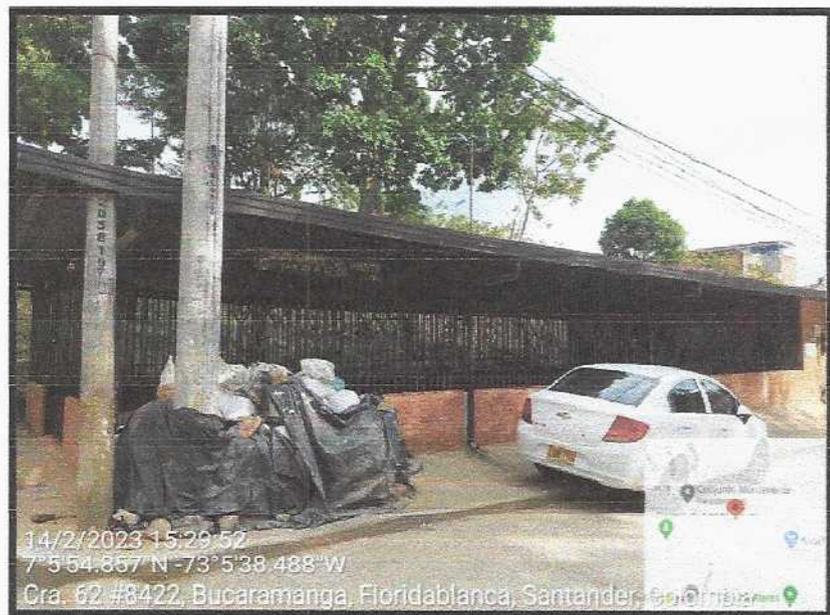
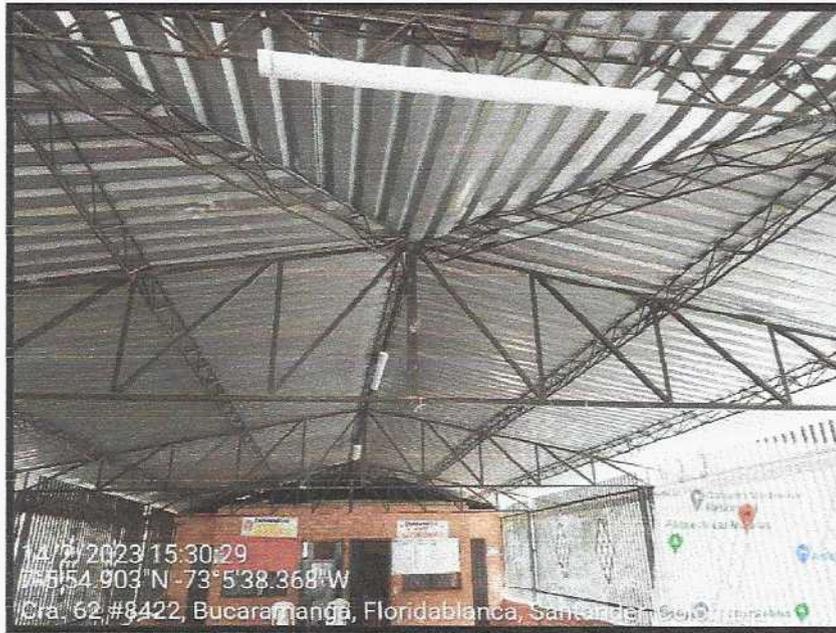
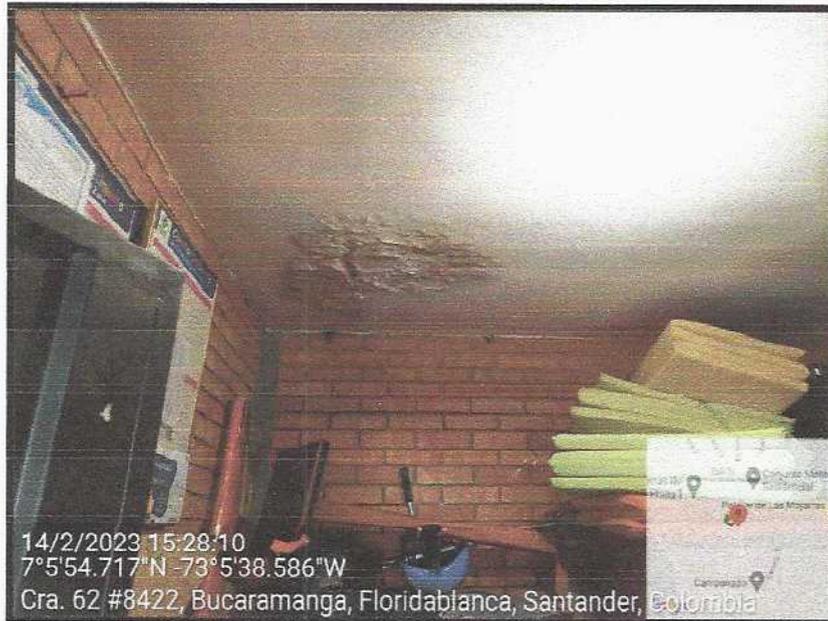
- En el momento de la visita, se observa una infraestructura de un piso prestando servicio a la Comunidad como Salón Comunal, colindante por el costado oriental con un talud el cual se evidenció con cobertura vegetal en su totalidad, aparentemente estable.

- Sin embargo, en la parte inferior del mismo, se encontraba construido un muro de aproximadamente 60 centímetros de altura colapsado, donde no se le evidencia refuerzo alguno.

- Se observan goteras, en la cubierta existente así mismo, los sanitarios y la cocina no están prestando un buen servicio a la comunidad dado que las redes no funcionan adecuadamente.

- Se observó que la lluvia arrastró parte del material del talud hacia la parte interior del salón comunal, situación que debe contemplarse en el momento de diseñar, dado que se recomienda una pequeña obra de mitigación que corrija dicha problemática presentada, la cual sería indispensable dado que el predio en mención una vez revisado el POT Plan de Ordenamiento Territorial, está catalogado con amenaza y esta obra sin duda sería una mitigación a dicha situación.

Vista General del sector
