GOT 3608 -2022 / Serie: CONCEPTO TÉCNICO / Código: 10200-18,3

Asunto: Concepto Técnico Proyecto Barrio Asturias II- Comuna 9, Presupuestos Participativos vigencia 2022.

- MEJORAMIENTO DE PEATONALES Y RECUPERACIÓN DEL ESPACIO PÚBLICO EN ALGUNOS SECTORES DEL BARRIO ASTURIAS II, MUNICIPIO DE BUCARAMANGA

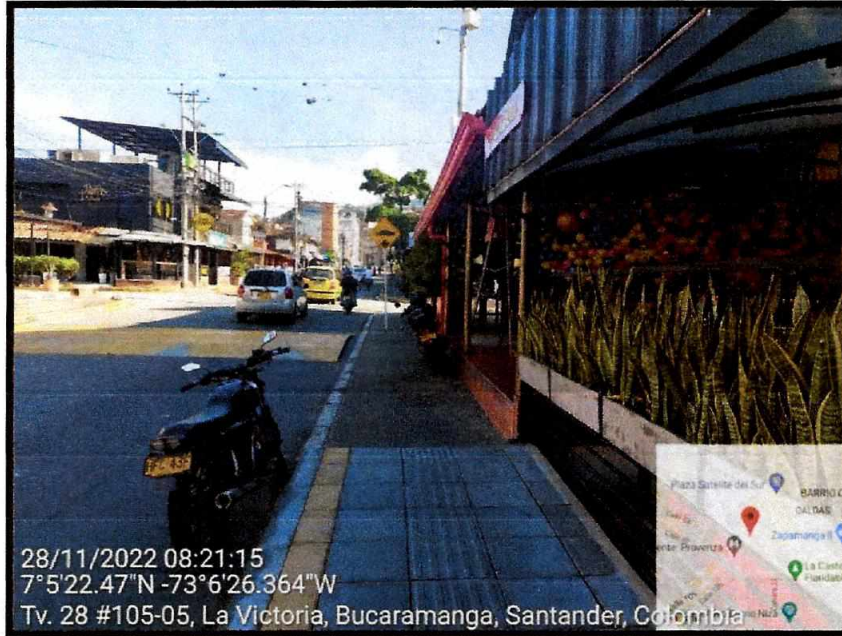
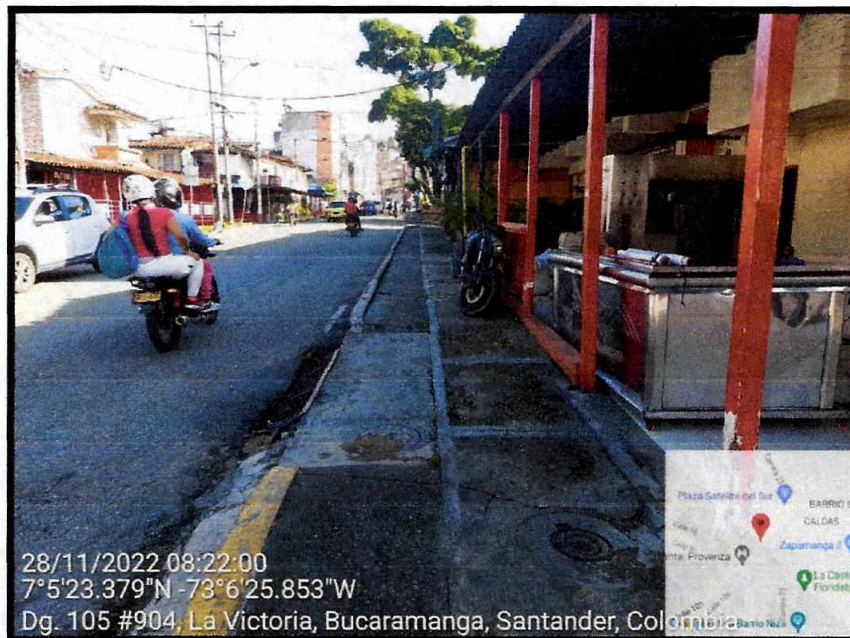
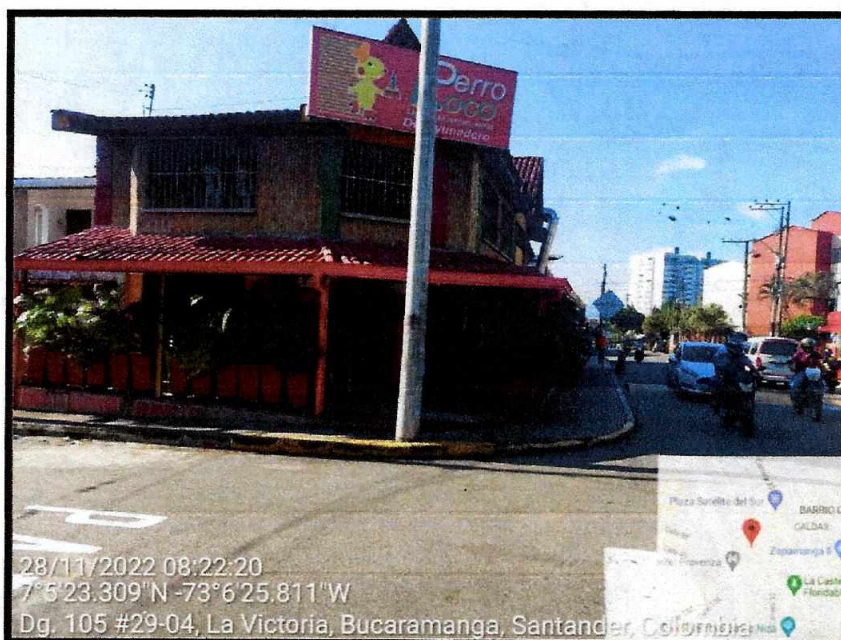
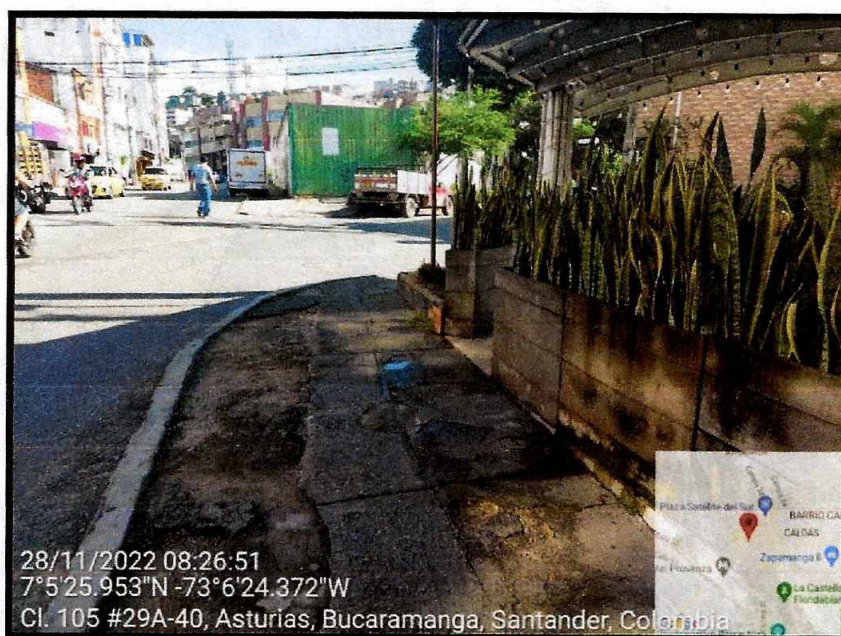
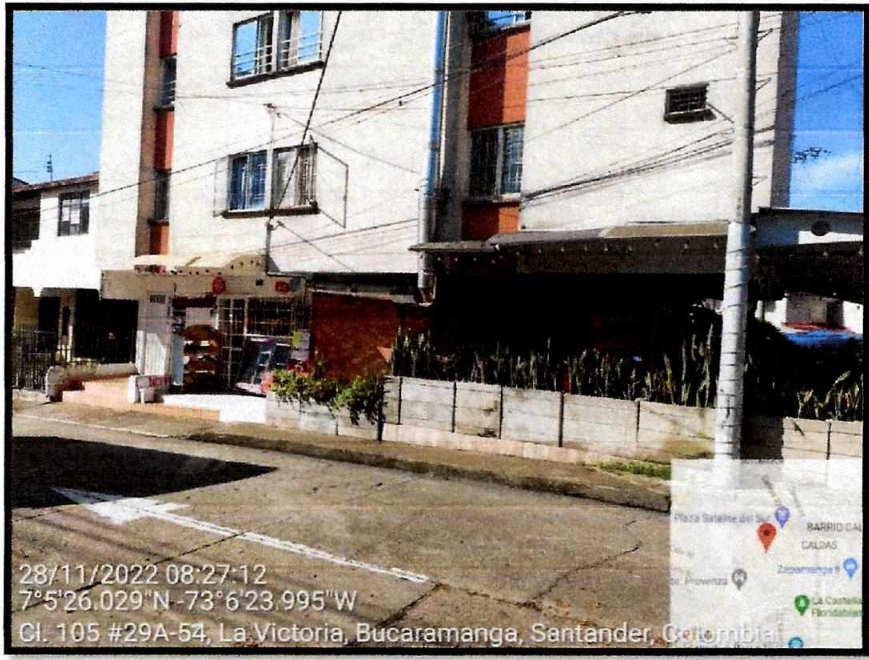
REGISTRO FOTOGRAFICO

- Se observó, unos tramos de la franja peatonal con deterioro a causa del paso de los años, así mismo, en otros sectores existen obstáculos que pueden ocasionar accidentes al transeúnte, como son las jardineras, rampas, escaleras y desniveles.

- No obstante, el objetivo principal del proyecto es la recuperación del espacio público en dicho sector, ya que la mayoría de los establecimientos comerciales se encuentran invadiendo dicha franja a tal punto que los peatones deben bajarse a la vía vehicular para transitar, exponiéndose. En otros tramos las bahías de parqueo fueron intervenidas por propietarios de establecimientos con el fin de tener una mayor área en el local.

- Por todas las razones expuestas anteriormente, se da viabilidad para el mejoramiento de las peatonales, sin embargo, hay que tener en cuenta en el momento de la ejecución de la obra, pueden existir tramos ya intervenidos por razones ajenas a este Ejercicio, los cuales deben ser revisados y si se encuentran cumpliendo la Normatividad vigente y en óptimas condiciones, no deben intervenir.

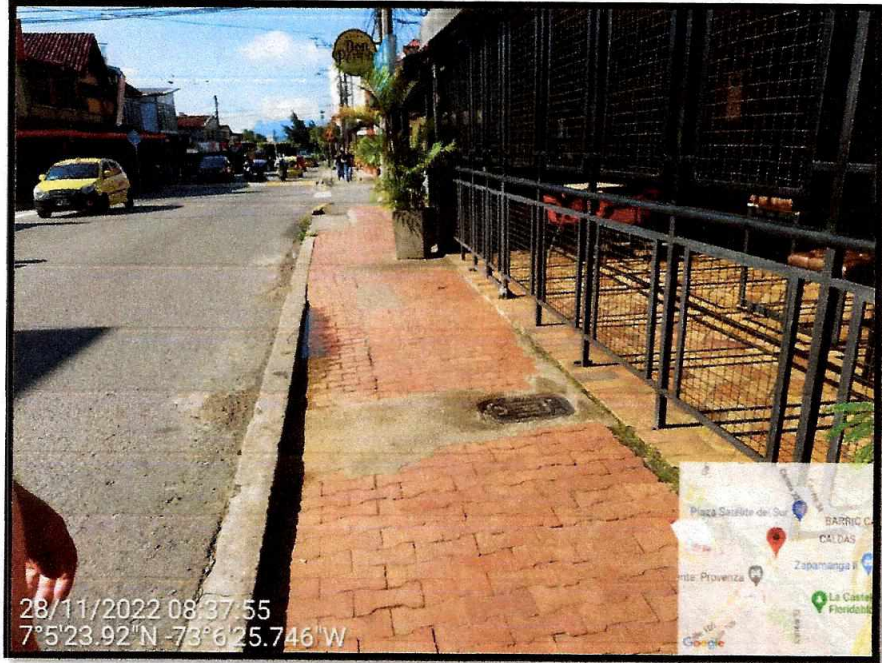
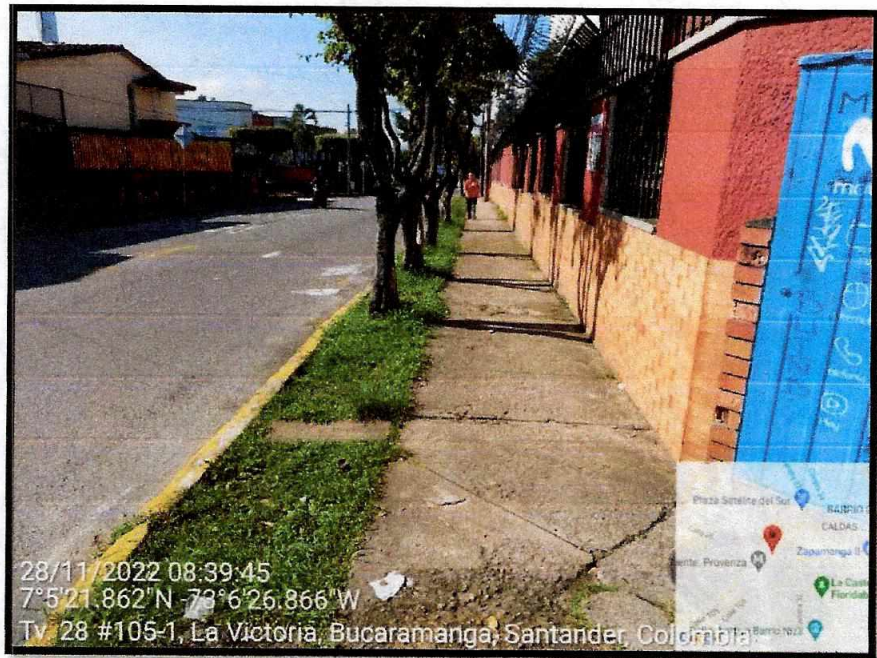
Vista General del sector
